# 眉山天府新区 2023（TR）-44 号地块 土壤污染状况初步调查报告

委托单位：四川天府新区眉山管理委员会规划和自然资源局  
编制单位：四川和鉴检测技术有限公司

二〇二三年十二月

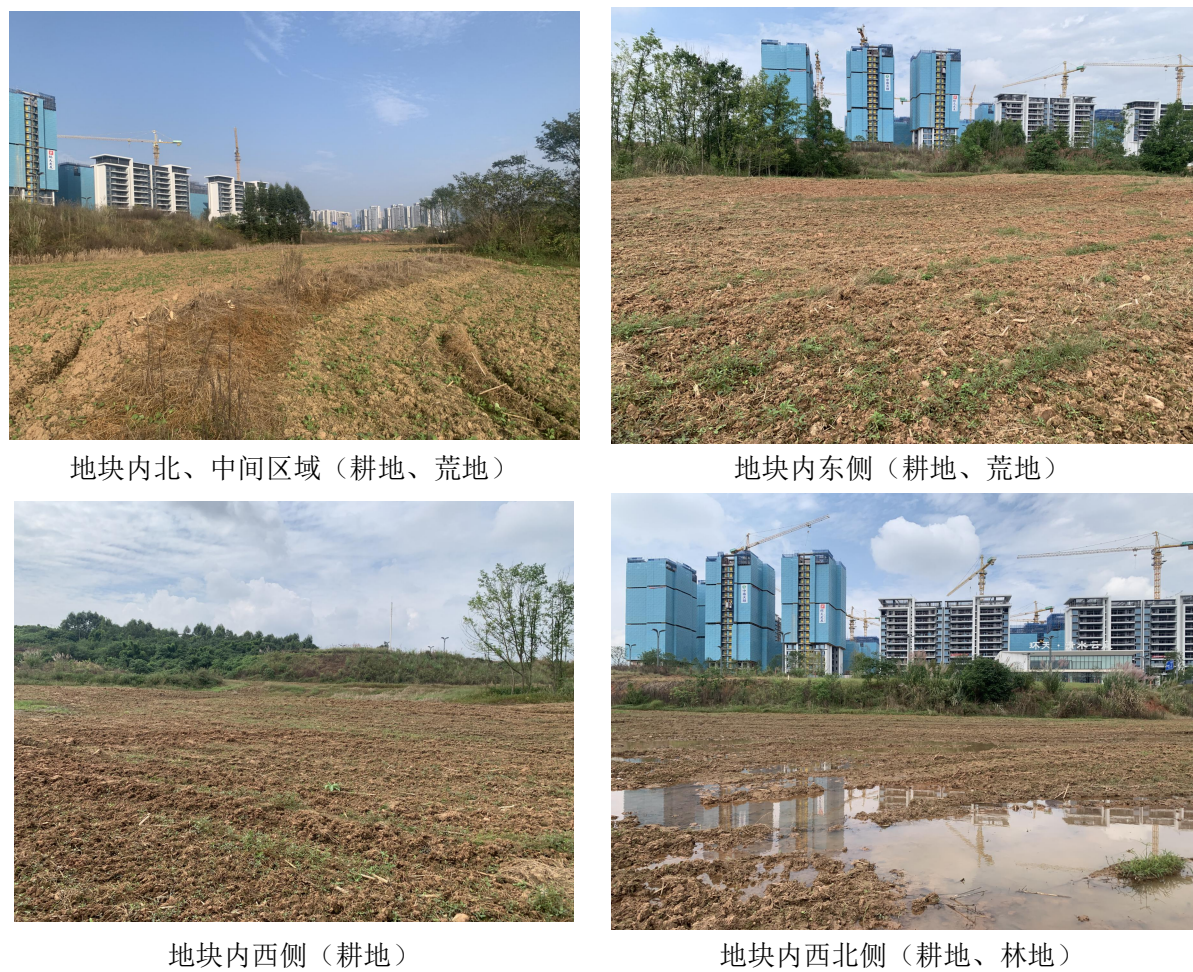
图 3.5-2 地块内现状照片

评估地块位于四川省眉山市仁寿县视高街道鱼塘村二组，地块占地面积共计 21823.18m<sup>2</sup>。根据现场踏勘期间（2023 年 10 月）情况，地块现状为耕地、荒地，地块内地势北高南低。地块内平面布局见图 3.5-1，现状照片见图 3.5-2。

| 地块现状 | 是否有残余废弃物 | 是否从事生产活动 | 是否有隐蔽设施 |
|---|---|---|---|
| 主要为耕地、荒地，耕地区种植油菜等 | 否 | 否 | 否 |

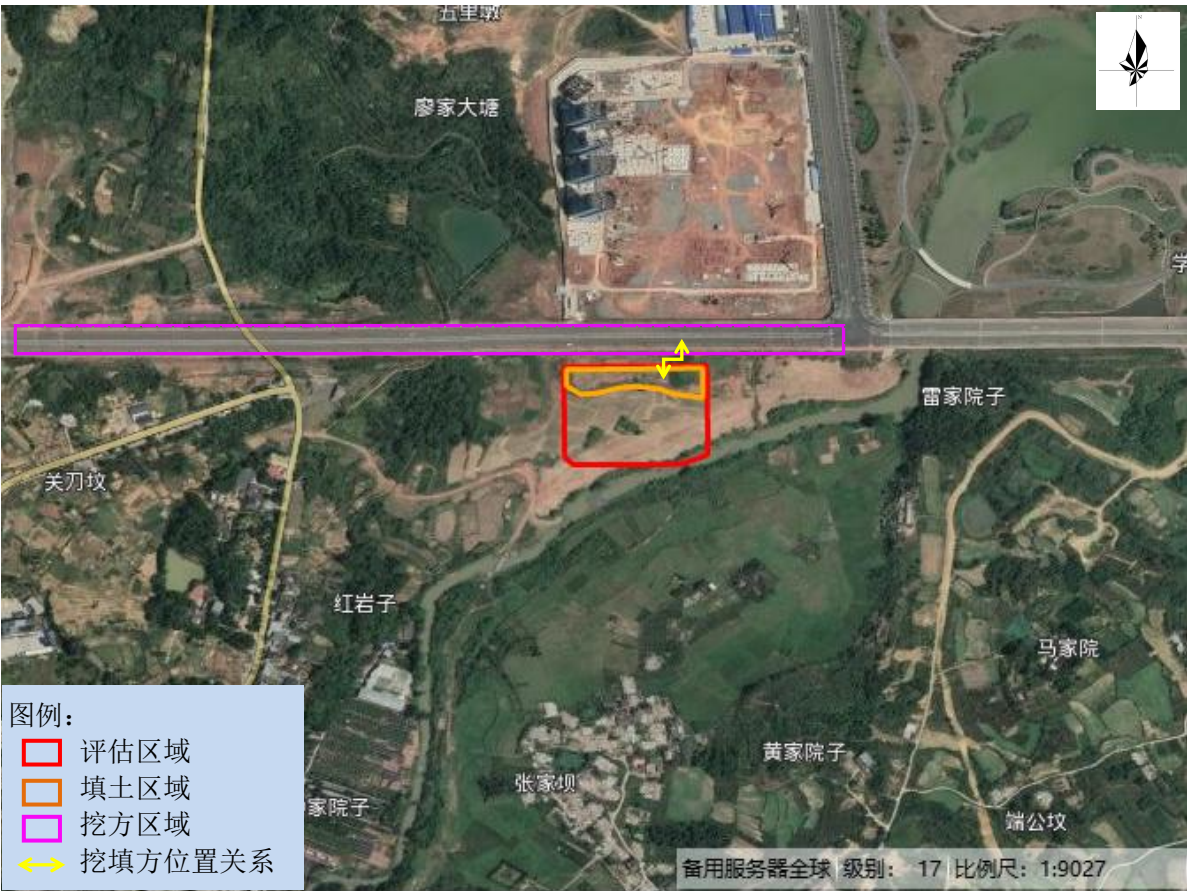
图 3.5-3 地块内填土范围图

| 时间 | 活动内容 | 来源 |
|---|---|---|
| 2018 年-2022 年 | 2019 年耕地区域荒废；2020 年已荒废的耕地区北侧进行了填方，为地块外北侧相邻处修建川港大道前耕地、荒地的土石方，约 2m | |

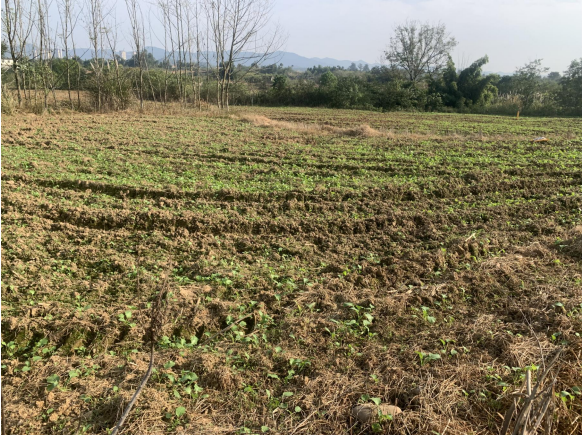
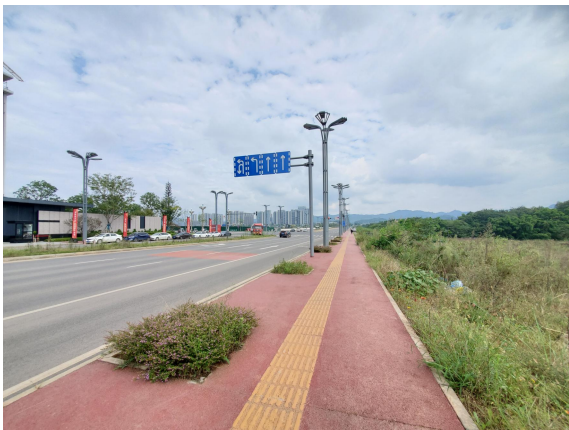
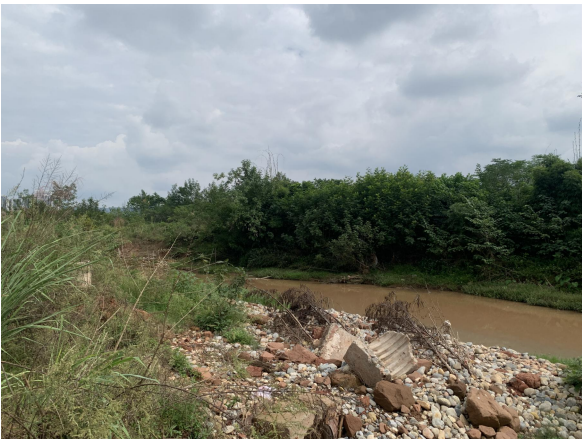
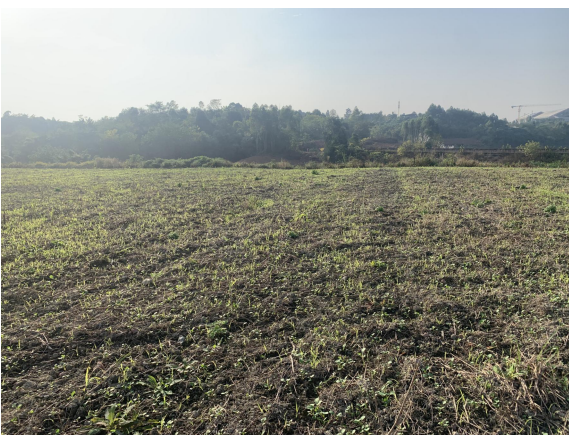
图 3.6-1 地块周边外环境现状照片

| 序号 | 踏勘结果 | |
|---|---|---|
| 2 | 紧邻地块情况 | 地块东侧为耕地，西侧为耕地，北侧为荒地、川港大道，南侧为柴桑河 |

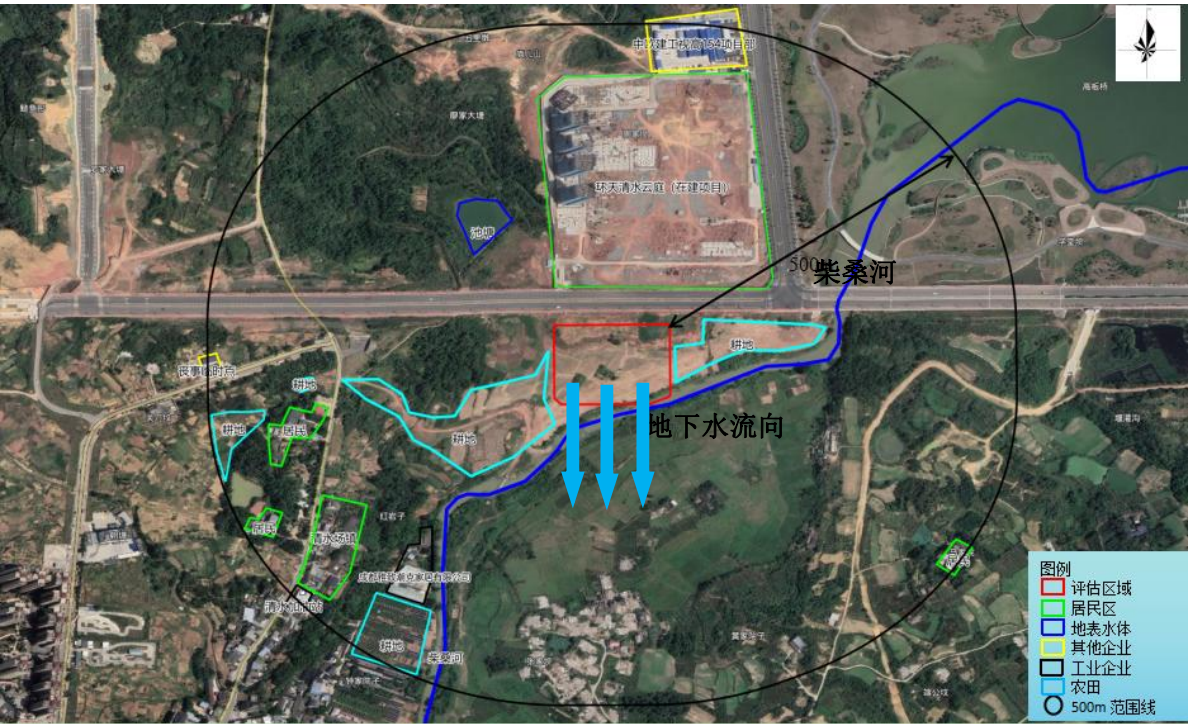
图 6.1-1 地块 500m 范围内工业企业分布示意图

| 名称 | 方位 | 距离 | 与评估地块风向位置 | 产品 | 生产工艺 | 原辅料、三废排放情况 | 对本地块的影响分析 |
|---|---|---|---|---|---|---|---|
| 清水加油站 | 西南 | 480 m | 侧风向 | 汽油、柴油 | 油罐车-地下罐-加油-车辆 | 原辅料：柴油、汽油<br>三废：挥发性有机废气采用浸没式卸油方式，油气回收管道坡向油罐；机动车尾气通过自然扩散排放；生活垃圾经集中收集后交由当地环卫部门统一处置；加油站营运过程中地面滴漏油品先通过废吸附垫吸附再用河沙吸附处理，废河沙、废吸附垫暂存于危废暂存间，并定期交由有资质的单位处置；废水经污水处理设施处理后外排污水管网。 | 企业位于地块外西南侧，为主导风向侧风向位置，地面做了硬化及防渗措施（防渗系数 $\leq 10^{-7}\text{cm/s}$ ），储油罐采用钢制卧式双层罐罐内做有防渗措施，且每年会对储油罐进行清洗及检修，发生泄漏可能性小，对本地块几乎没有影响。 |
| 成都雅致潮克家居有限公司 | 西南 | 280 m | 侧风向 | 床、床头柜 | 开料-组装-封边-试装-包装 | 原辅料：实木多层板、床垫<br>三废：开料产生的粉尘由布袋除尘器处理后无组织排放；生活污水经预处理后外排；边角料外售，生活垃圾收集后环卫部门统一处理。 | 企业位于地块外西南侧，位于主导风向侧风向位置，车间地面做了硬化，无生产废水，不存在其特征污染物通过大气沉降、地面漫流和垂直入渗这三种途径对本地块几乎没有影响。 |

根据现场踏勘得知，故附近地块在使用过程中产生的污染物向地块内迁移影响的可能性低。

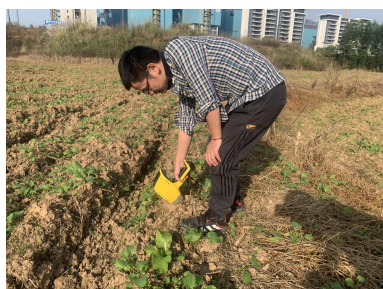
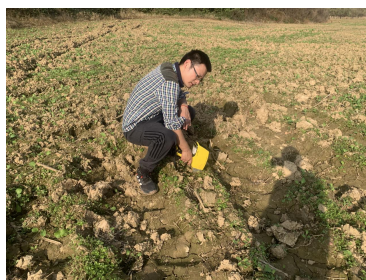
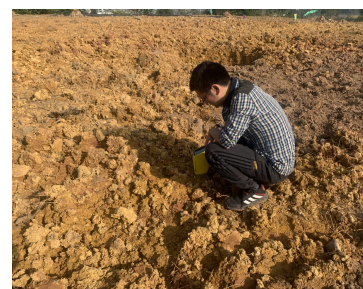
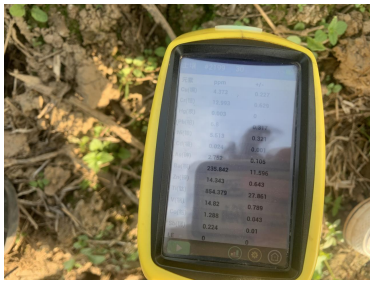
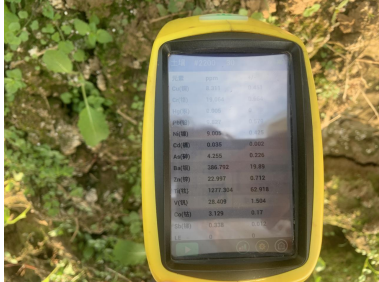
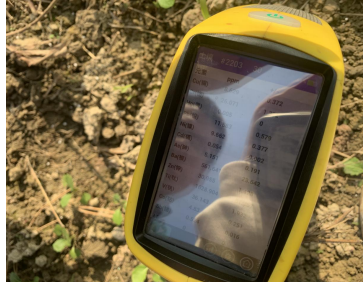
图 7.4-2 现场快检照片

通过资料分析和现场踏勘，地块内共布设 3 个土壤快速监测点位，对地块内填土、耕地扰动区域有点位覆盖，现场快检照片见图 7.4-2，布设具体位置见图 7.4-3。
