# 乐至县仁和环保有限责任公司（城市生活垃圾 垃圾处理厂）2021年度土壤环境自行监测方案

委托单位： 乐至县仁和环保有限责任公司

编制单位： 四川中衡检测技术有限公司

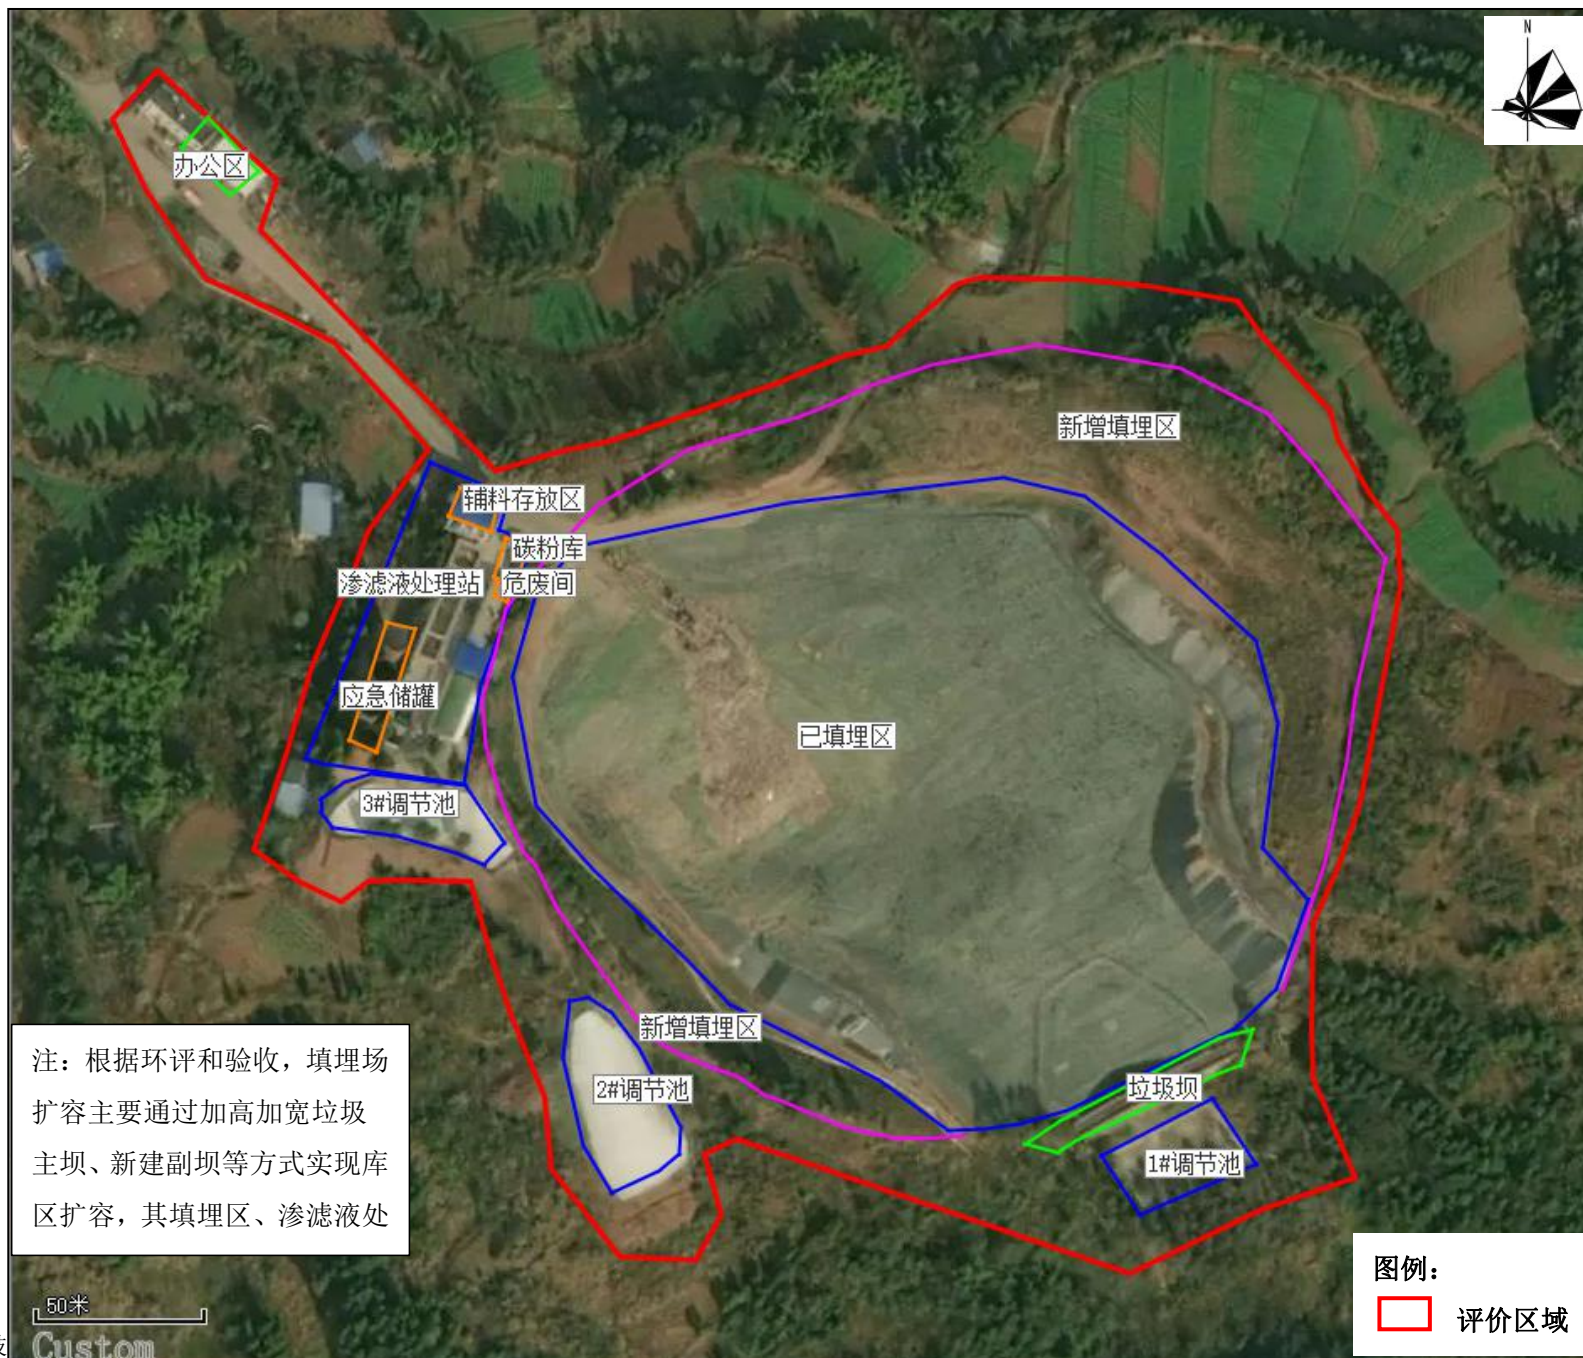
图2.4-1 项目平面布置图

乐至县仁和环保有限责任公司（城市生活垃圾处理厂）位于四川省资阳市乐至县天池镇石庙村4组，占地49666.00m<sup>2</sup>，日处理垃圾规模约为200t/d，服务对象为乐至县城镇生活垃圾。本项目平面组成主要包括填埋区

和渗滤液处理站，项目平面布置图见图2.4-1，关于填埋区的扩容介绍见表2.4-2。现场各功能区照片见图2.4-2。

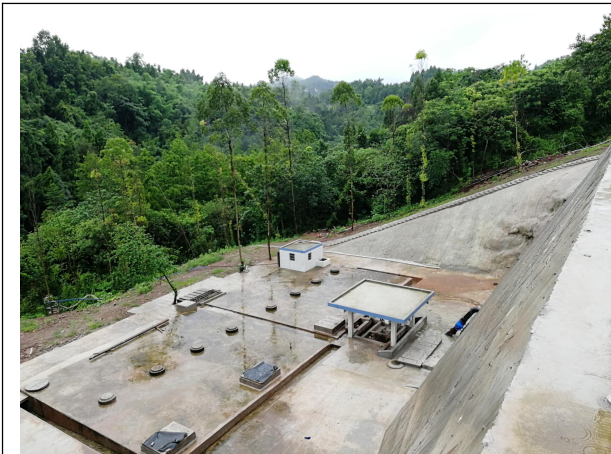
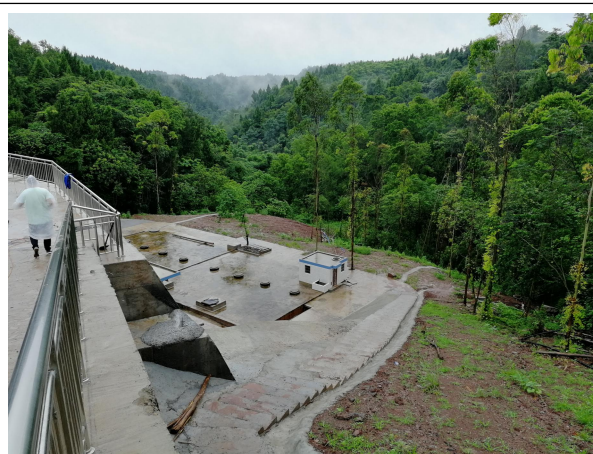
1#调节池（垃圾坝下）

| 序号 | 功能区 | | 面积/容积 | 功能 | 备注 |
|---|---|---|---|---|---|
| | | 调节池（3座） | 1#调节池容积991.2m <sup>3</sup> ，2#、3#调节池总容积5000m <sup>3</sup> | 填埋区产生的渗滤液的收集池及预处理池 | 1#调节池地下储存池，水泥遮盖，底部防渗；2#和3#调节池为地下储存池，棚遮盖、底部土工膜防渗；2#调节池和3#调节池也称为暂存池 |

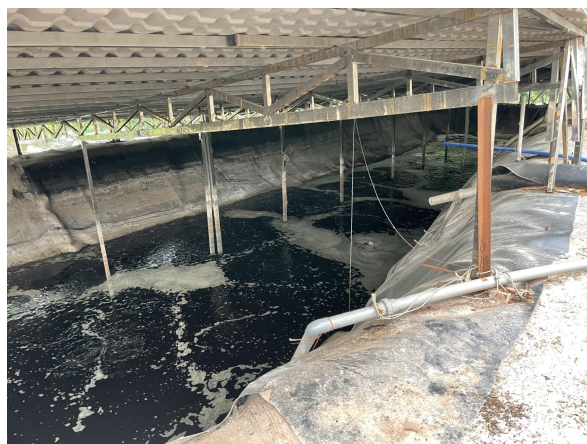
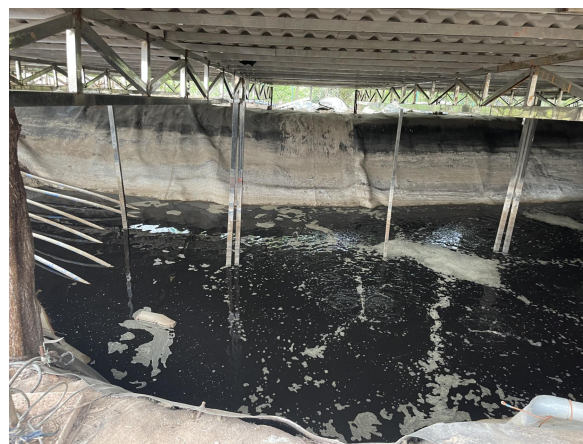
2#调节池和3#调节池内部情况（采用水泥硬化+土工布+土工膜+土工布防渗）

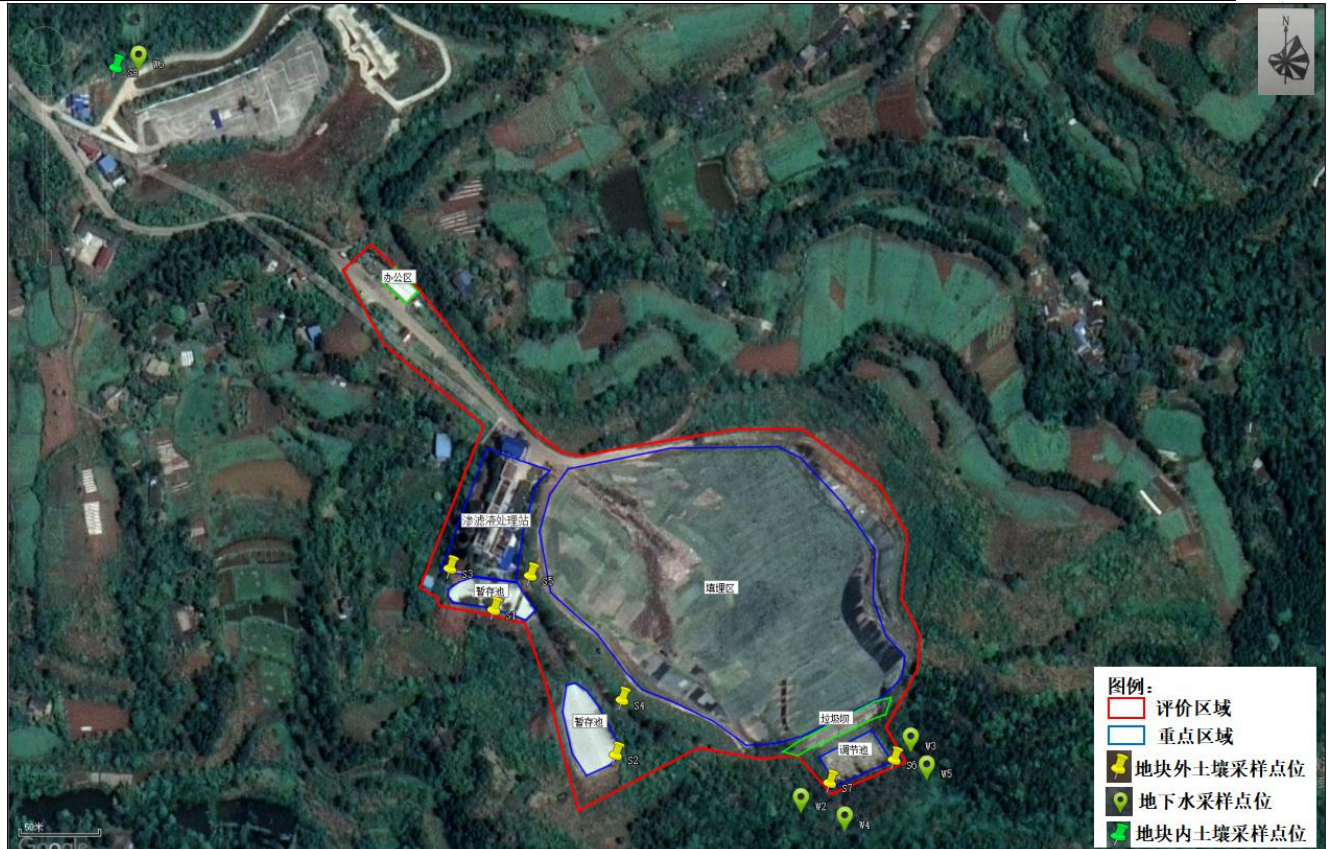
图2.8-1 自行监测土壤和地下水监测点位图

企业生产时间段，开展过土壤和地下水监测，见表2.8-1。土壤历年来土壤监测指标、监测结果及监测点位如下表2.8-2，地下水监测指标、监测

根据对企业地块范围内历年的土壤和地下水监测结果汇总分析，结果表明地块内土壤中监测指标的监测结果均符合《土壤环境质量 建设用地土壤污染风险管控标准（试行）》GB36600-2018 表1和表2中筛选值第二类用地标准限值，地下水监测指标除总大肠菌群和耗氧量指标外，其余监测指标均符合《地下水质量标准》（GB/T 14848-2017）III类限值。说明项目区域内土壤环境质量较好，不存在超标现象。

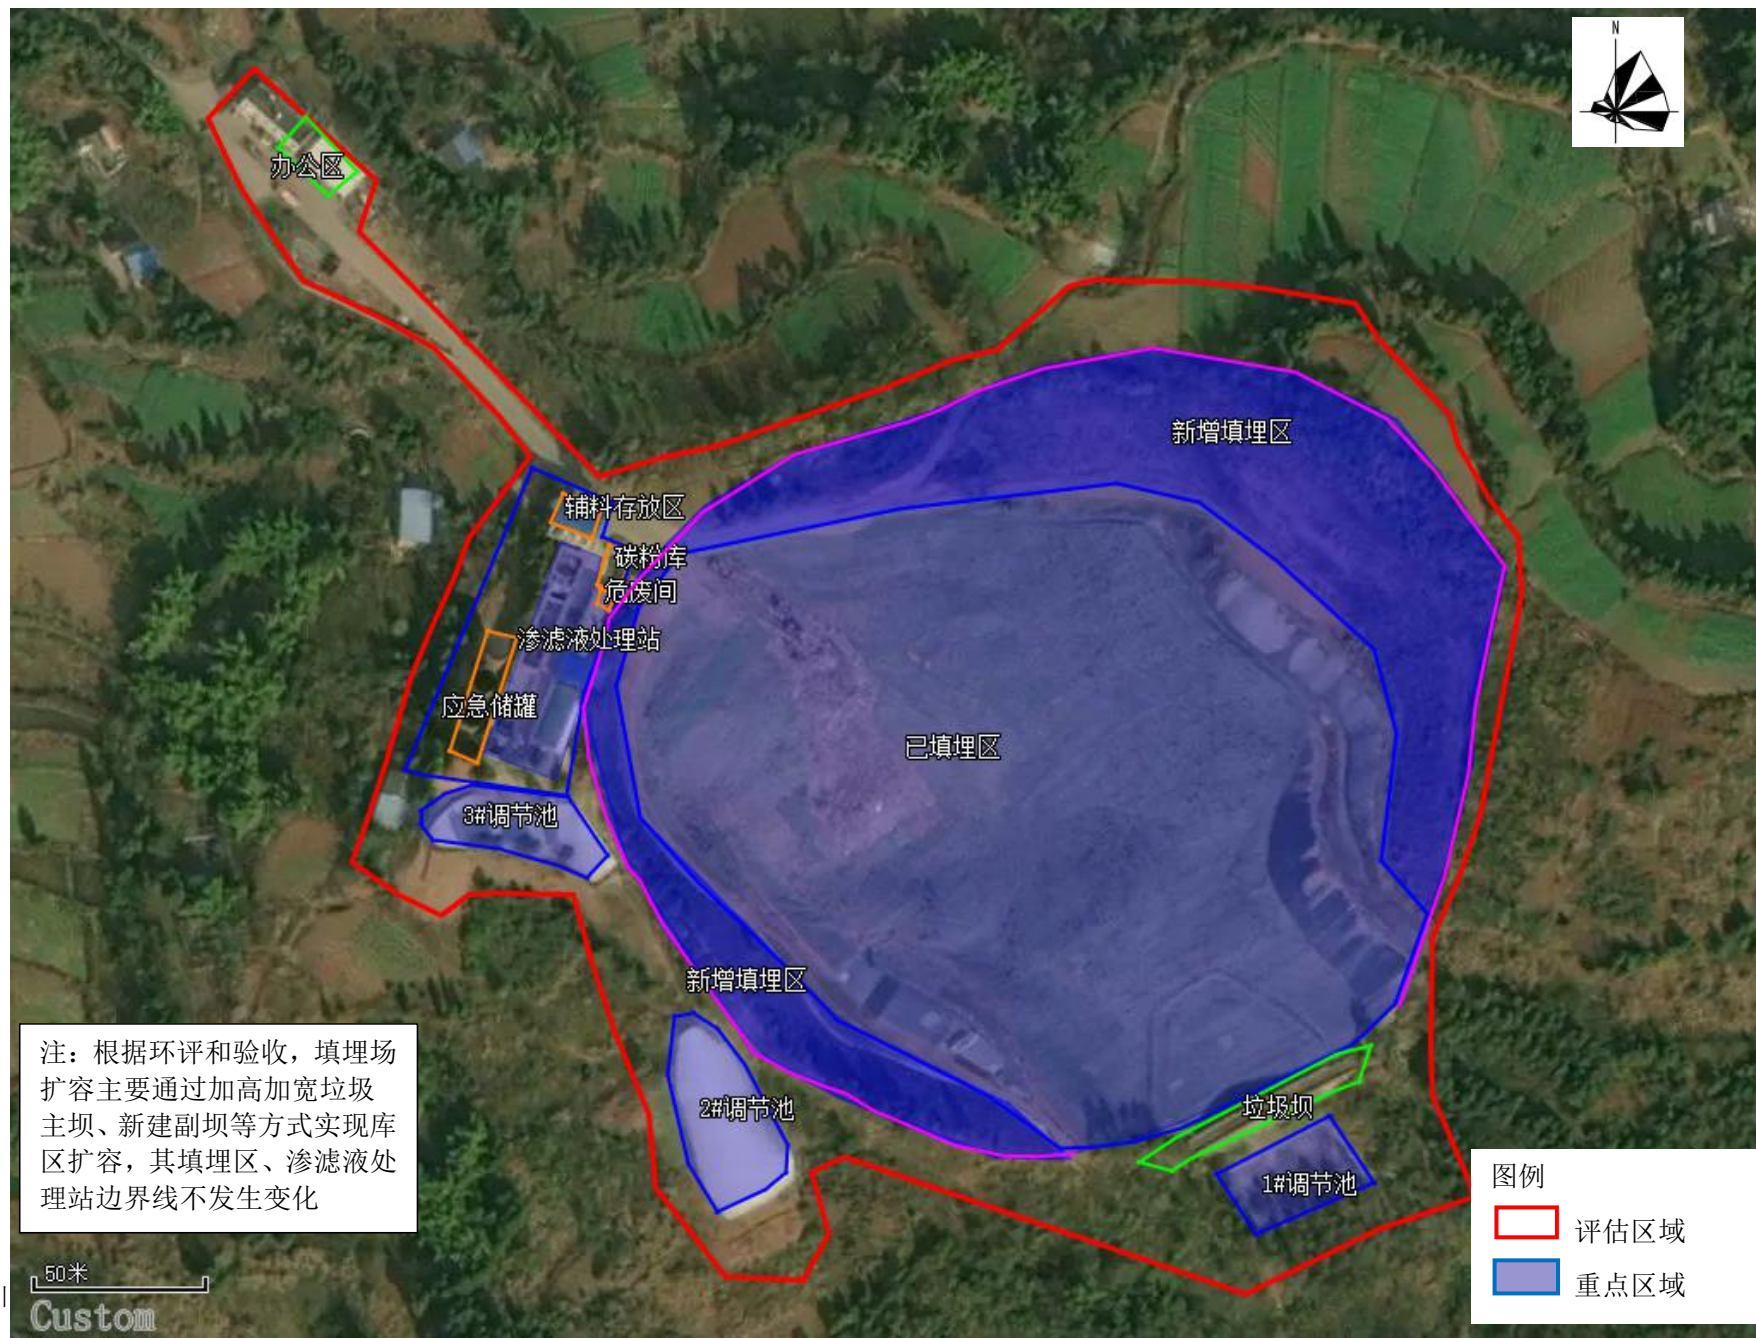
图3.1-1 本项目重点区域分布图

结合企业原辅料和生产工艺，根据各区域及设施信息、特征污染物类型等，识别企业的重点区域，具体情况如下。
