# 眉山天府新区 2021（TR）-137 号地块 土壤污染状况初步调查报告

委托单位：四川天府新区眉山管理委员会规划和自然资源局  
编制单位：四川和鉴检测技术有限公司

二〇二三年十二月

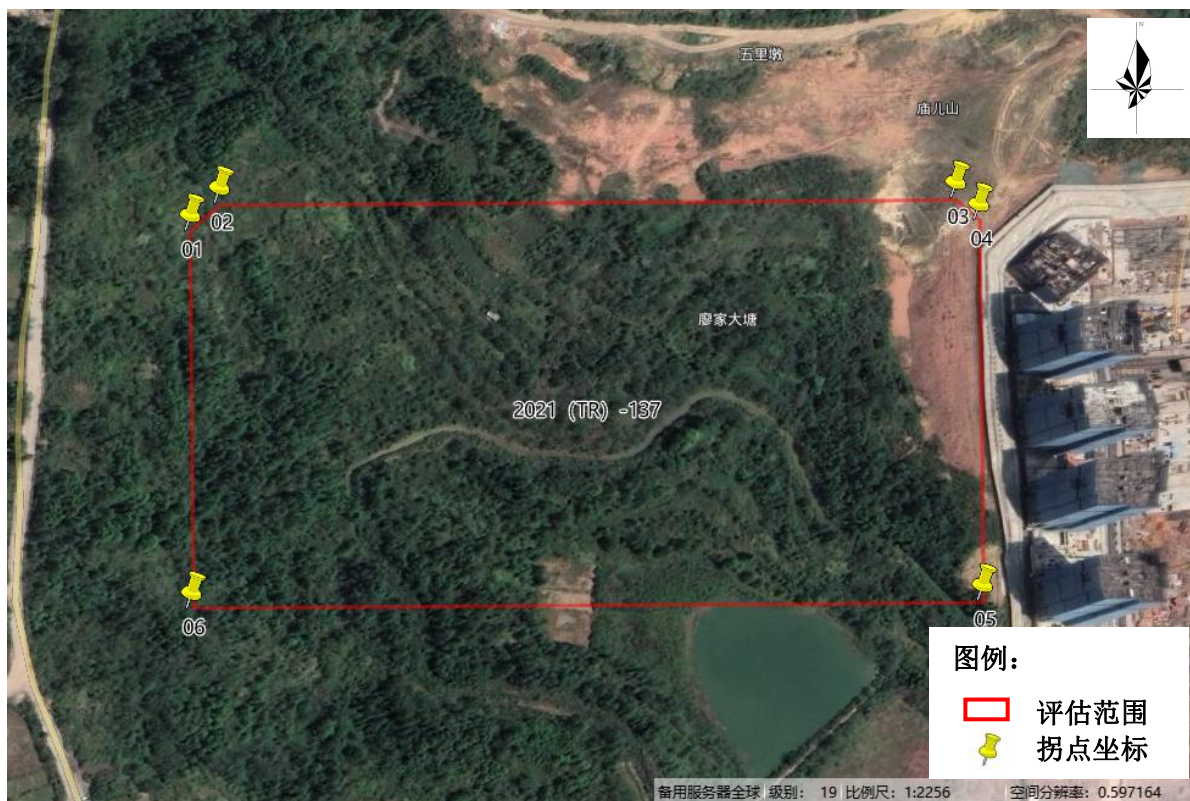
图 2.2-1 调查地块范围

本次土壤污染状况初步调查地块位于四川省眉山市仁寿县视高街道环天清水云庭西侧旁，地块占地面积共计 58346.67m<sup>2</sup>，调查地块规划范围见图 2.2-1，拐点坐标见表 2.2-1。

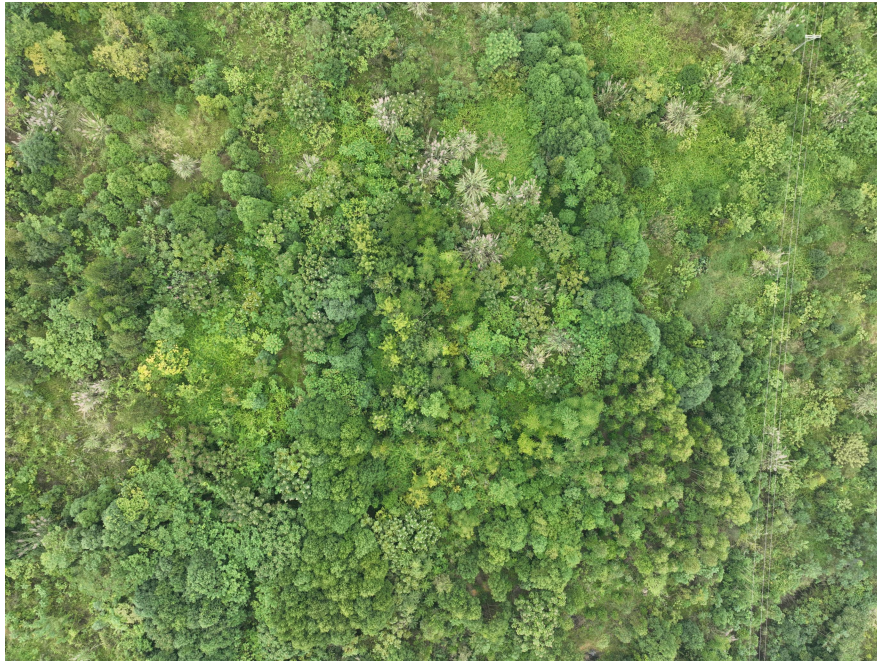
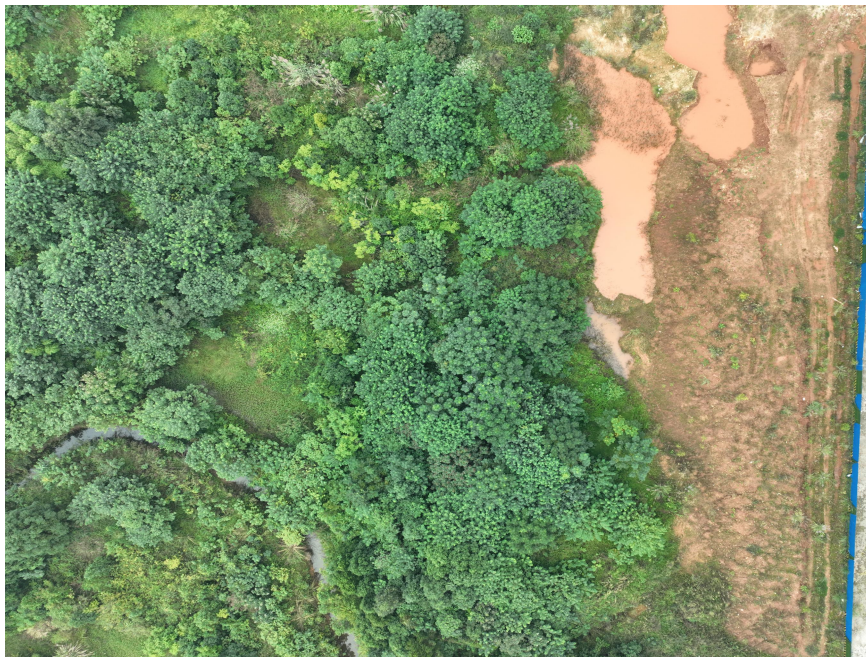
图 3.5-2 地块内现状照片

评估地块位于四川省眉山市仁寿县视高街道环天清水云庭西侧旁，地块占地面积共计 58346.67m<sup>2</sup>。根据现场踏勘期间（2023 年 10 月）情况，地块现状为荒地、林地，地块内整体较平缓，高差基本一致。地块内平面布局见图 3.5-1，现状照片见图 3.5-2。

地块内西侧（林地）

地块内东侧（林地、荒地）

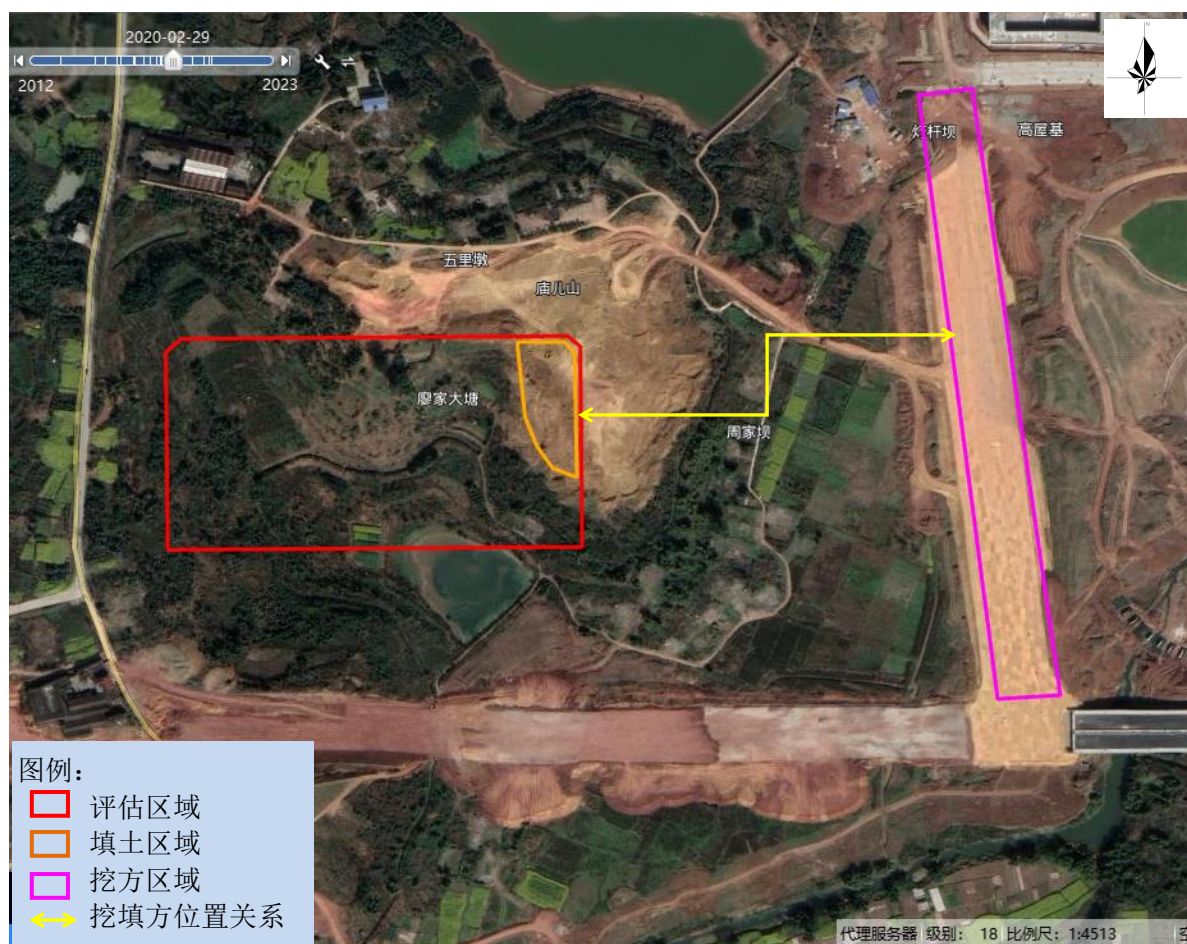
图 3.5-3 地块内填土范围图

| 时间 | 活动内容 | 来源 |
|---|---|---|
| 2020 年-至今 | 2020 年地块东北侧进行了填方，为地块外东侧 290m 处腾龙大道修建前荒地的土石方，约 2m，其余区域无变化 | |

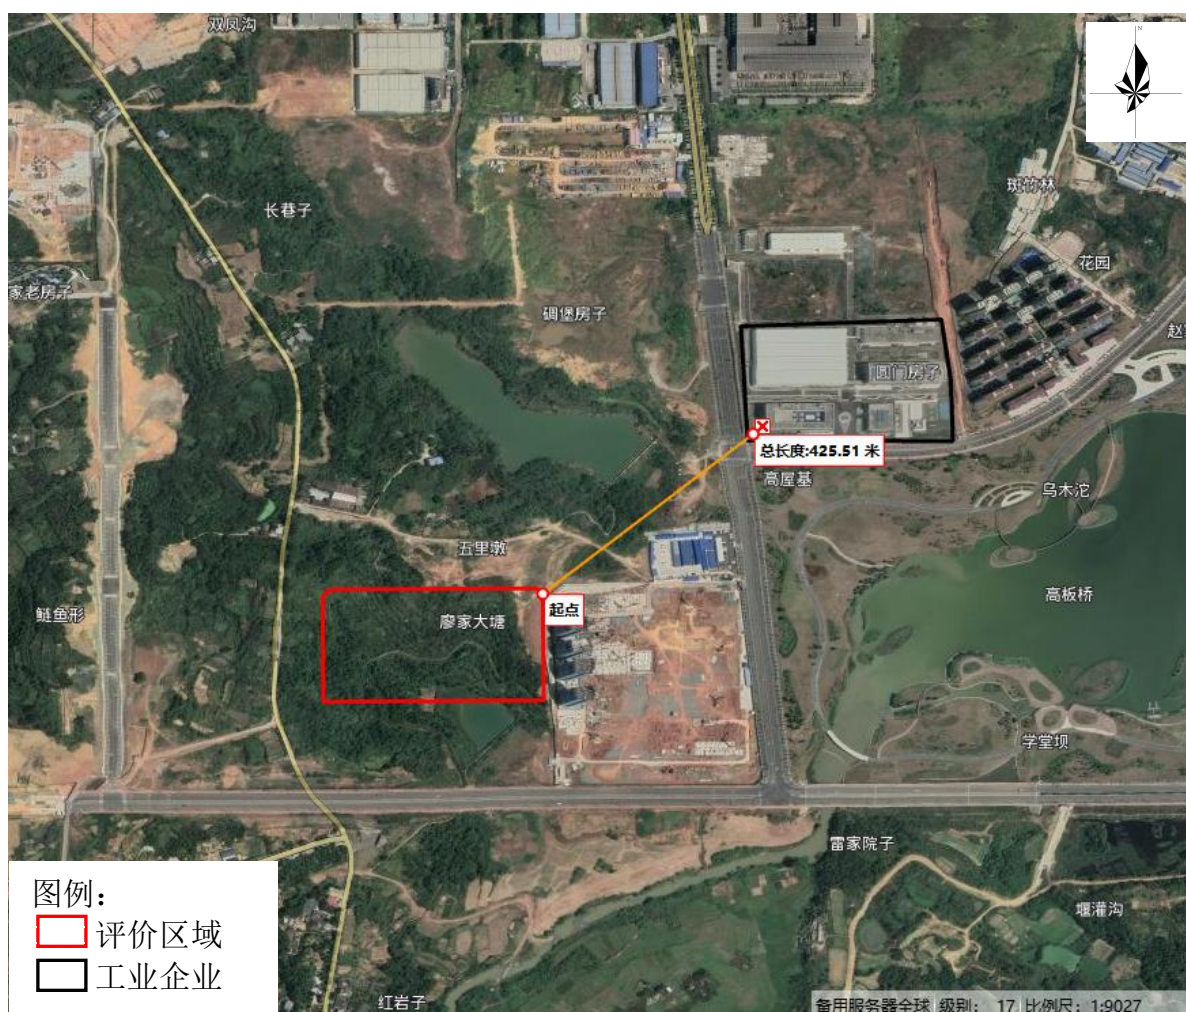
图 6.1-1 地块 500m 范围内工业企业分布示意图

| 名称 | 方位 | 距离 | 与评估地块风向位置 | 行业类别 | 产品 | 产排污情况 | 对本地块的影响分析 |
|---|---|---|---|---|---|---|---|
| 四川阿格瑞新材料有限公司 | 东北 | 425m | 侧风向 | 电子专用材料制造 | 发光材料、发光主体材料、空穴传输材料、电子传输材料、其他 OLED 材料 | 废气：溶剂结晶有机废气进行密闭收集+冷凝回收系统+碱洗塔（塔顶设多孔玻璃球填料层除水）+蓄热式热氧化器（RTO）处理+15m 高排气筒；研发检测中心有机废气碱洗塔（塔顶设多孔玻璃球填料层除水）+蓄热式热氧化器（RTO）处理+15m 高排气筒；锅炉废气经低氮燃烧器处理后有组织排放。<br>废水：生活污水和清洗废水经污水处理站（UV 高级氧化+高效厌氧+好氧曝气）处理后排放市政管网，<br>固废：危废收集暂存危废暂存间，定期由资质单位处理 | 企业位于地块外北侧，为主导风向侧风向的位置，三废均采取相应措施处理，故该企业对本地块影响较小 |

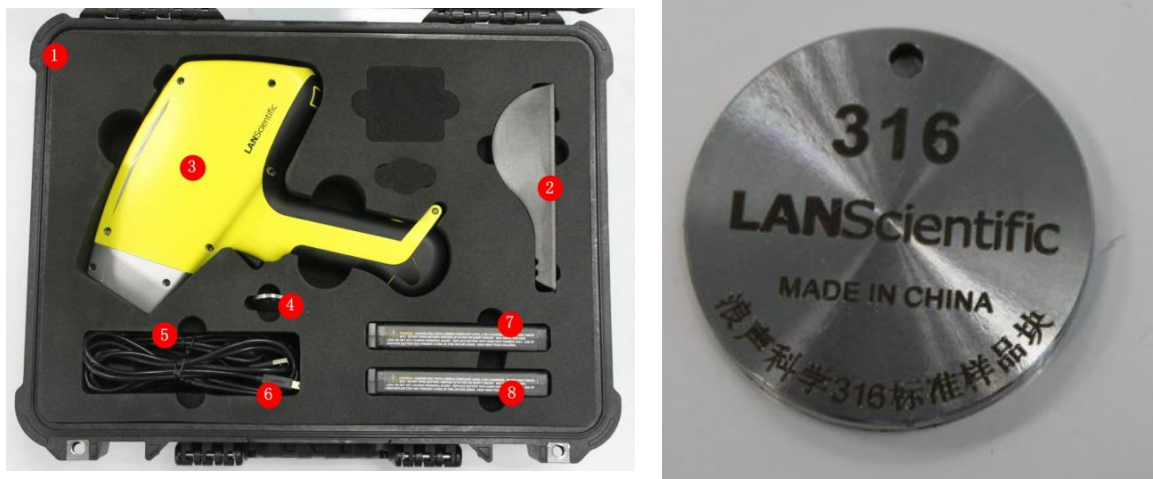
Truex 手持式 X 射线荧光分析仪

| 序号 | 内容 | 快检设备信息 |
|---|---|---|
| 5 | 置信区间 | 95% |
| 6 | 误差 | $\pm 2\delta$ (仪器显示) |

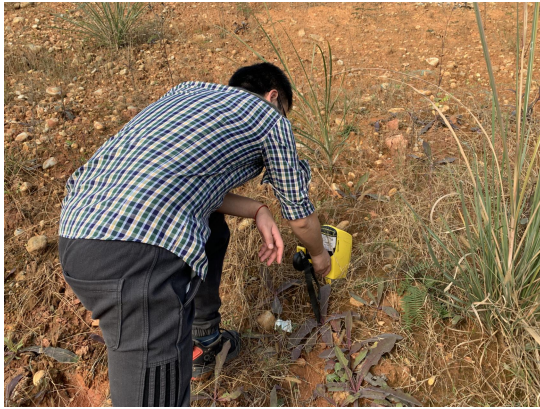
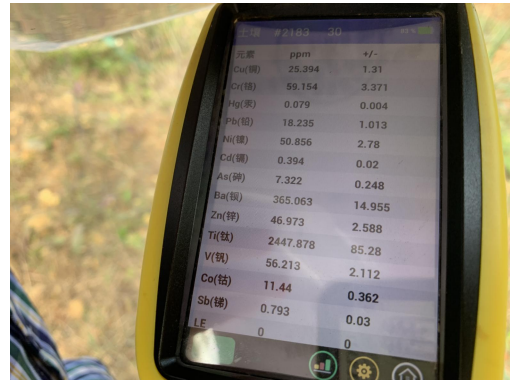
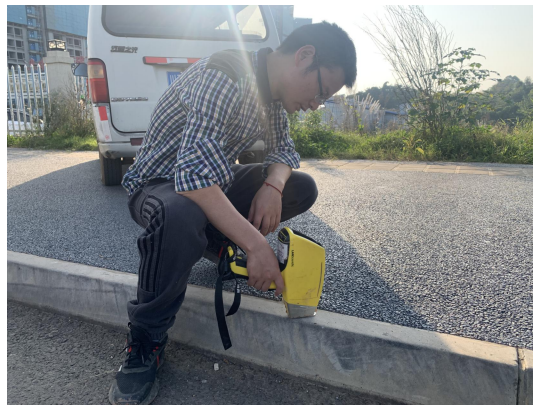
图 7.4-2 现场快检照片

通过资料分析和现场踏勘，地块内共布设 1 个土壤快速监测点位，对地块内填土扰动区域有点位覆盖，现场快检照片见图 7.4-2，布设具体位置见图 7.4-3。
