中昊晨光化工研究院有限公司特种塑料厂 地块土壤污染状况初步调查报告

委托单位：中昊晨光化工研究院有限公司

编制单位：四川和鉴检测技术有限公司

二〇二四年八月

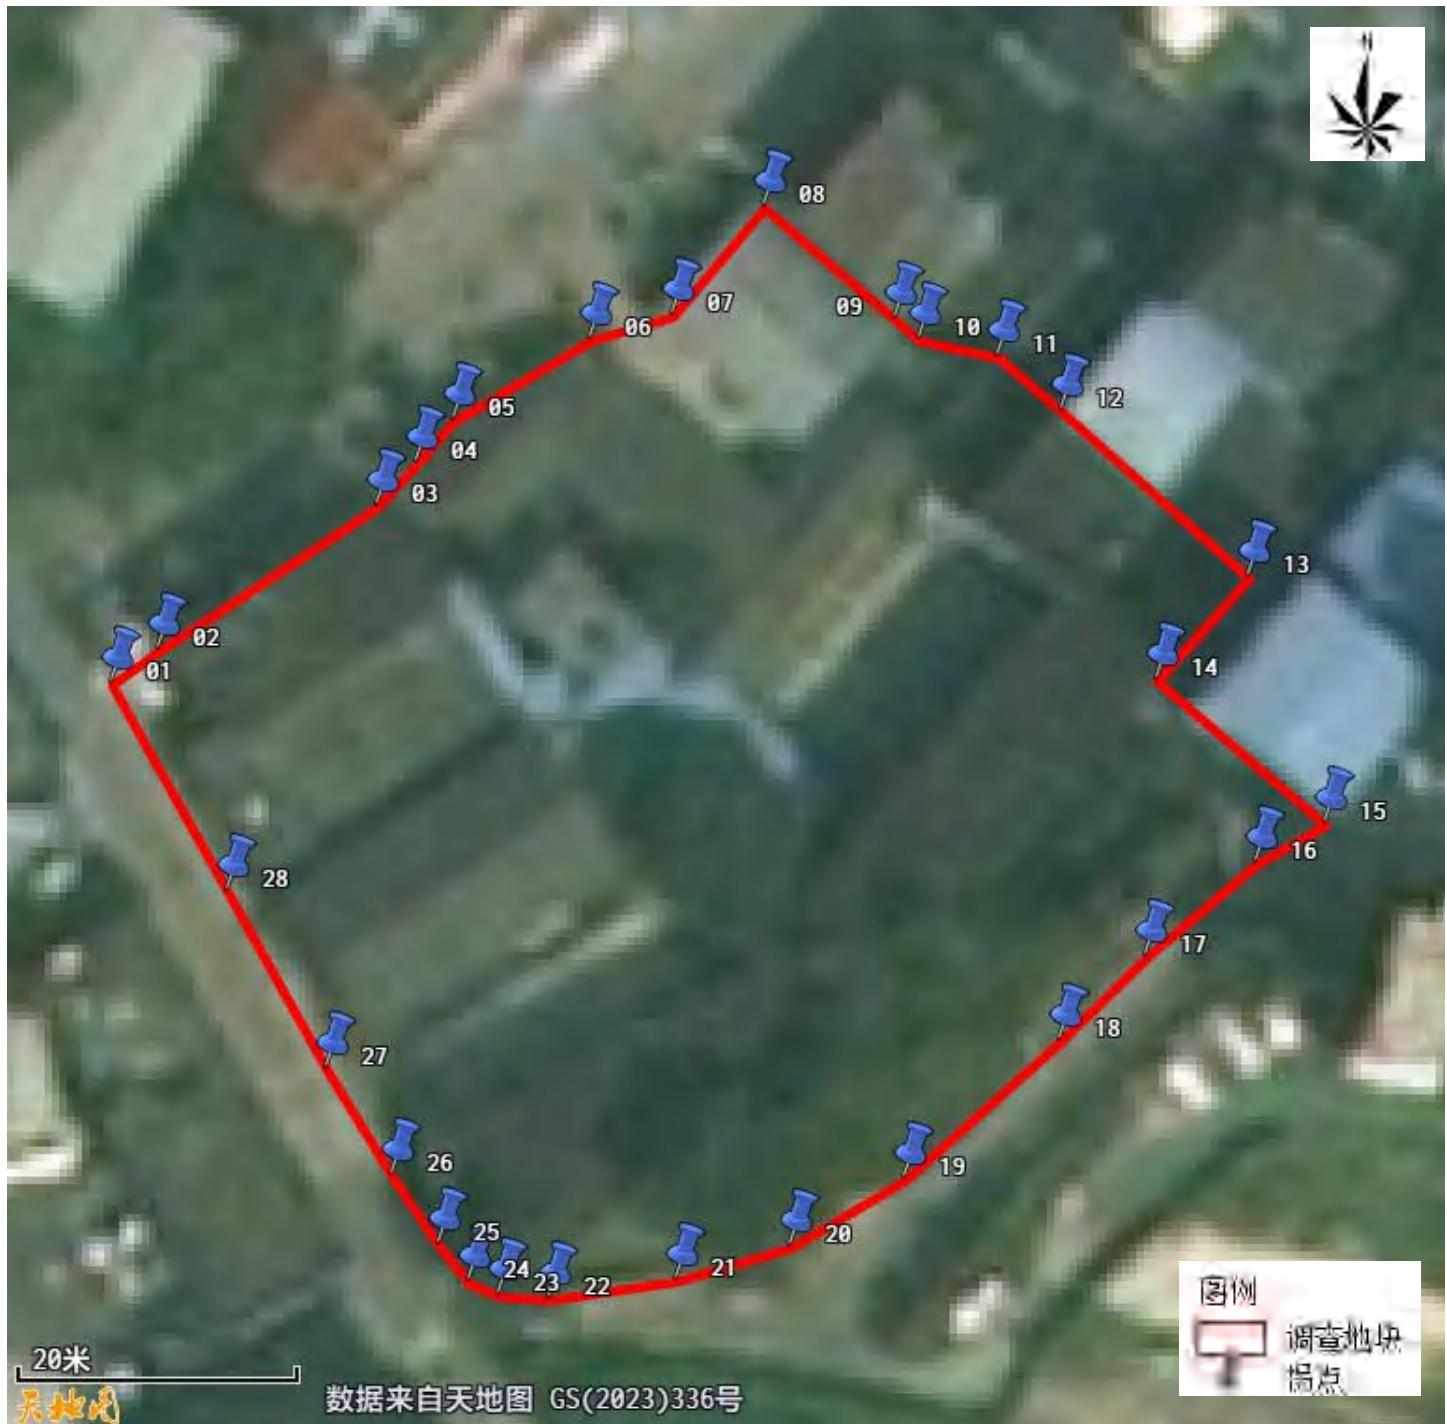
图 2-1 调查地块范围图

根据中昊晨光化工研究院有限公司提供的《中昊晨光化工研究院有限公司第一批收储土地汇总表》，本次土壤污染状况初步调查地块位于自贡市富顺县富世镇金山路467号，总占地面积 3740.84 m²，根据厂区范围确定调查范围。调查地块范围见图 2-1，拐点坐标见表 2-1，调查地块土地信息见图 2-2。

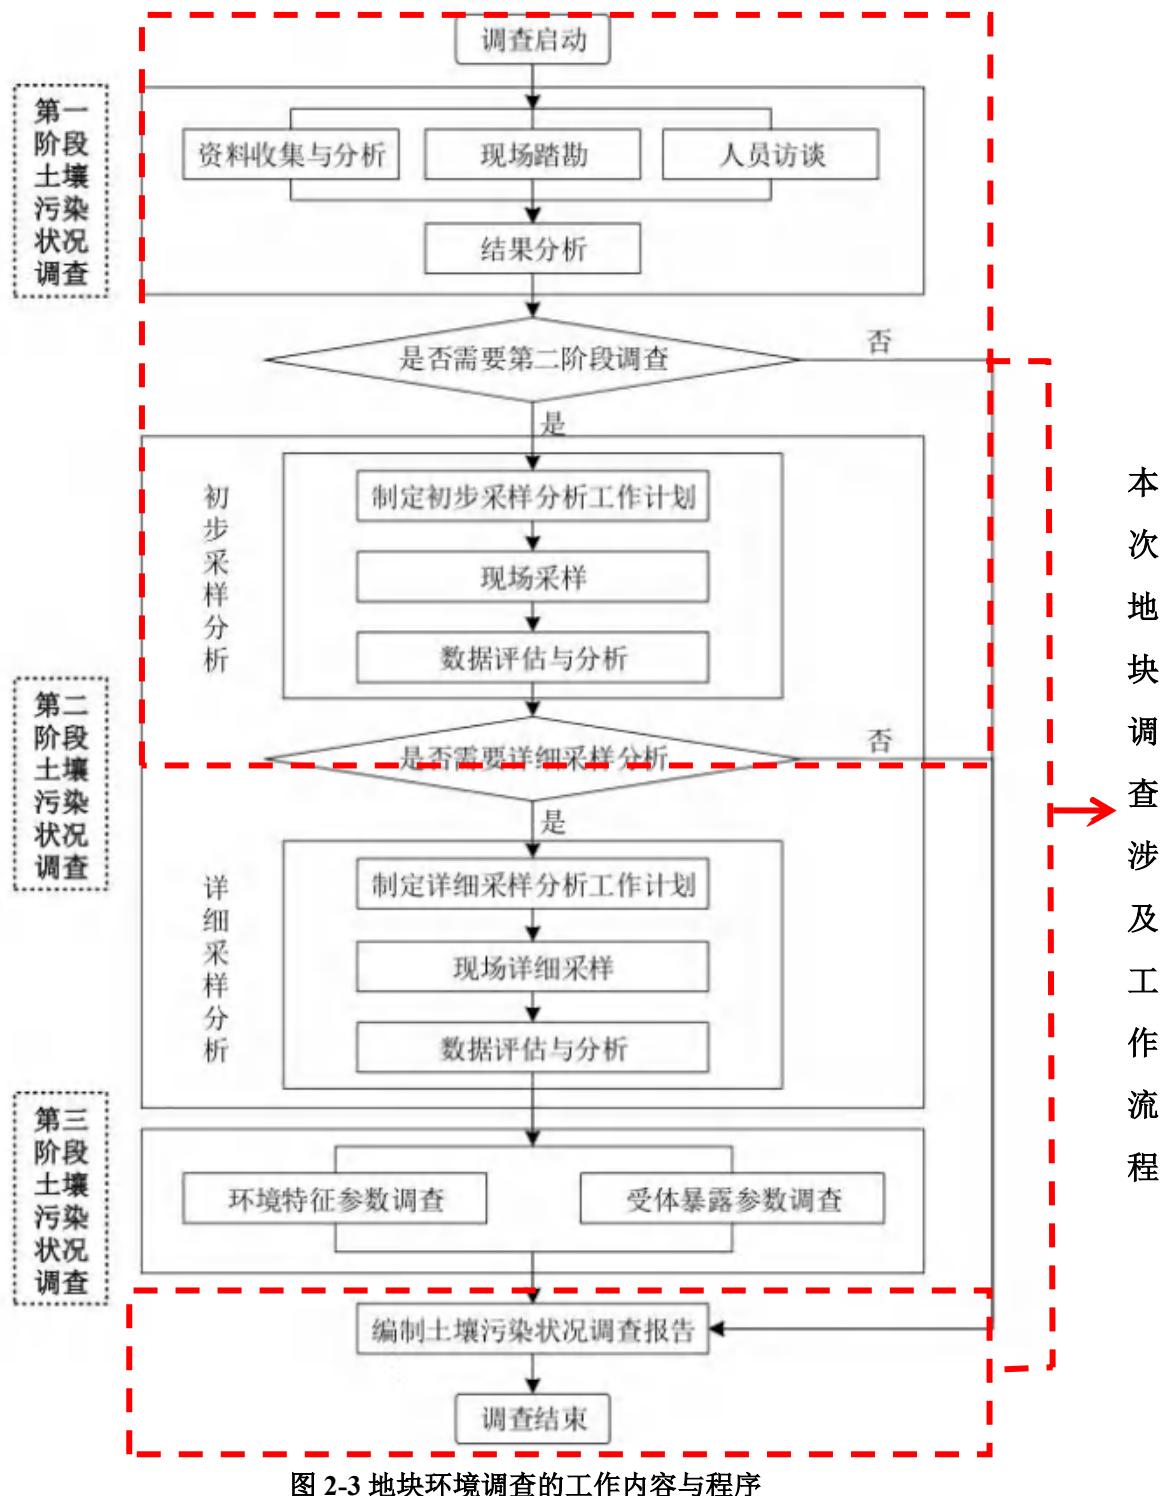
综上，由于本项目存在工业企业活动，可能存在污染，得出本项目土壤污染状况调查以第一阶段调查为基础，第二阶段初步采样分析为主，具体技术路线见下图 2-3。

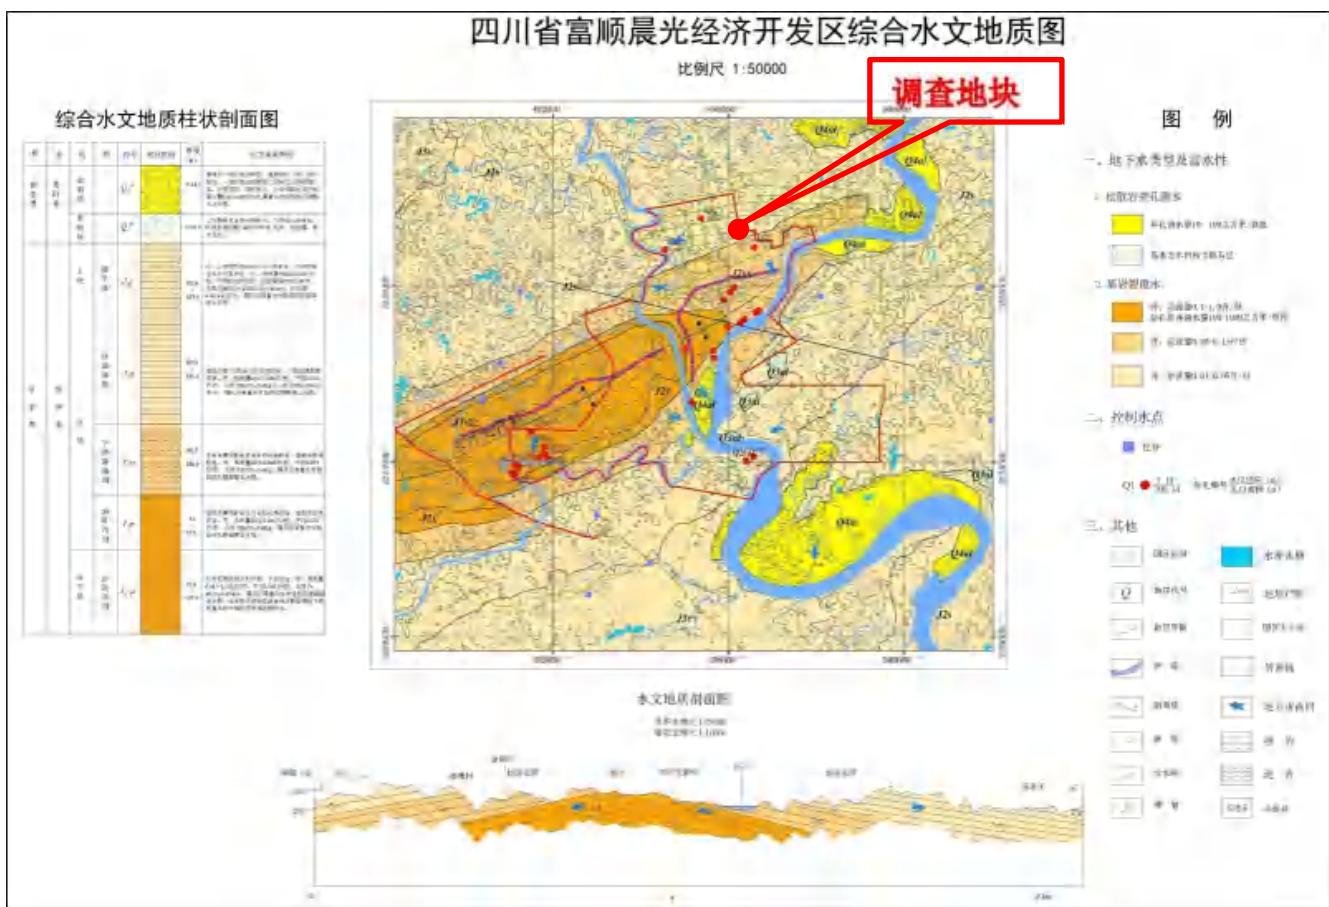
图 3-3 四川省富顺县晨光经济开发区综合水文地质图

根据《四川省富顺县晨光经济开发区综合水文地质图》，结合地下水的赋存条件，水力特征及《中昊晨光化工研究院有限公司 2500 吨/年聚偏氟乙烯树脂环境影响报告书》，富顺县晨光经济开发区地下水可分为两个类型：第四系 ($Q4^{al}$) 松散岩类孔隙水、风化带基岩裂隙水。现分述如下：

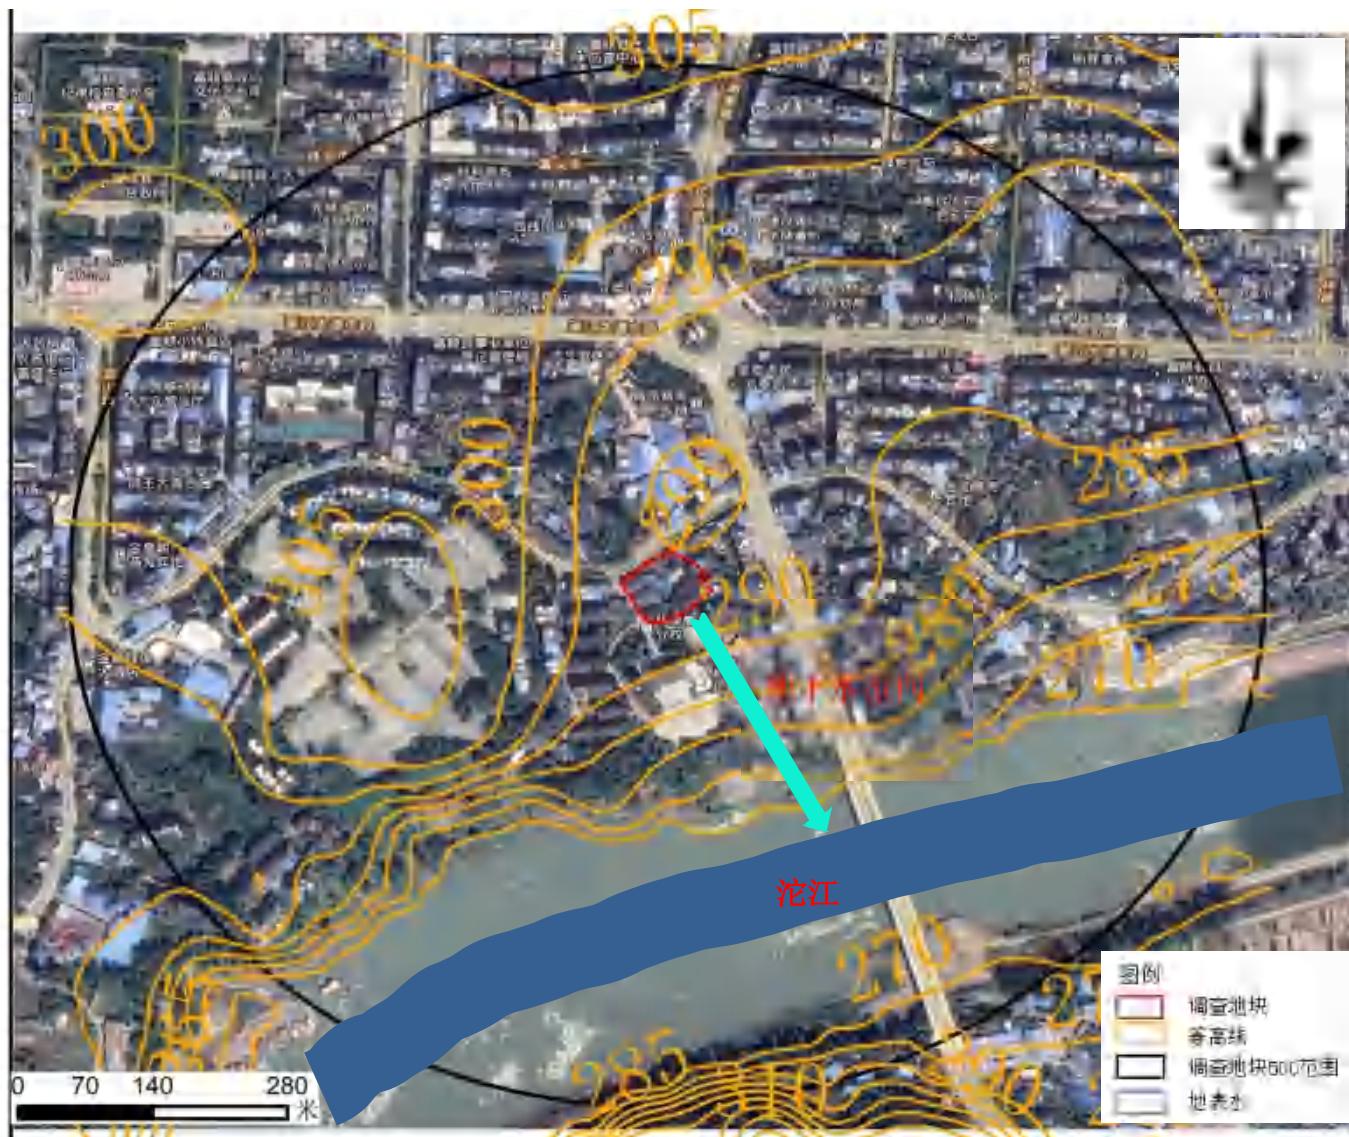
图 3-4 地块地下水流向图

根据《四川省富顺县晨光经济开发区综合水文地质图》，调查地块所在区域地下水主要为风化带基岩裂隙水。上层滞水气水量大小受大气降水的影响，雨季含量稍大，旱季较小，甚至干涸。基岩裂隙水广泛赋存于基岩浅层风化裂隙带中，水量不丰富，且富水性极不均匀。丘陵地区的地下水流向受地形影响，垂直于等潜水位线，从高处流向低处。调查地块外南侧190m处为沱江，沱江自西北向东南流向，调查地块附近地势整体西北高东南低，结合《四川省富顺县晨光经济开发区综合水文地质图》，确定地块所在区域地下水流向为自西北向东南方向，进入最近受纳水体（沱江），见图3-4。

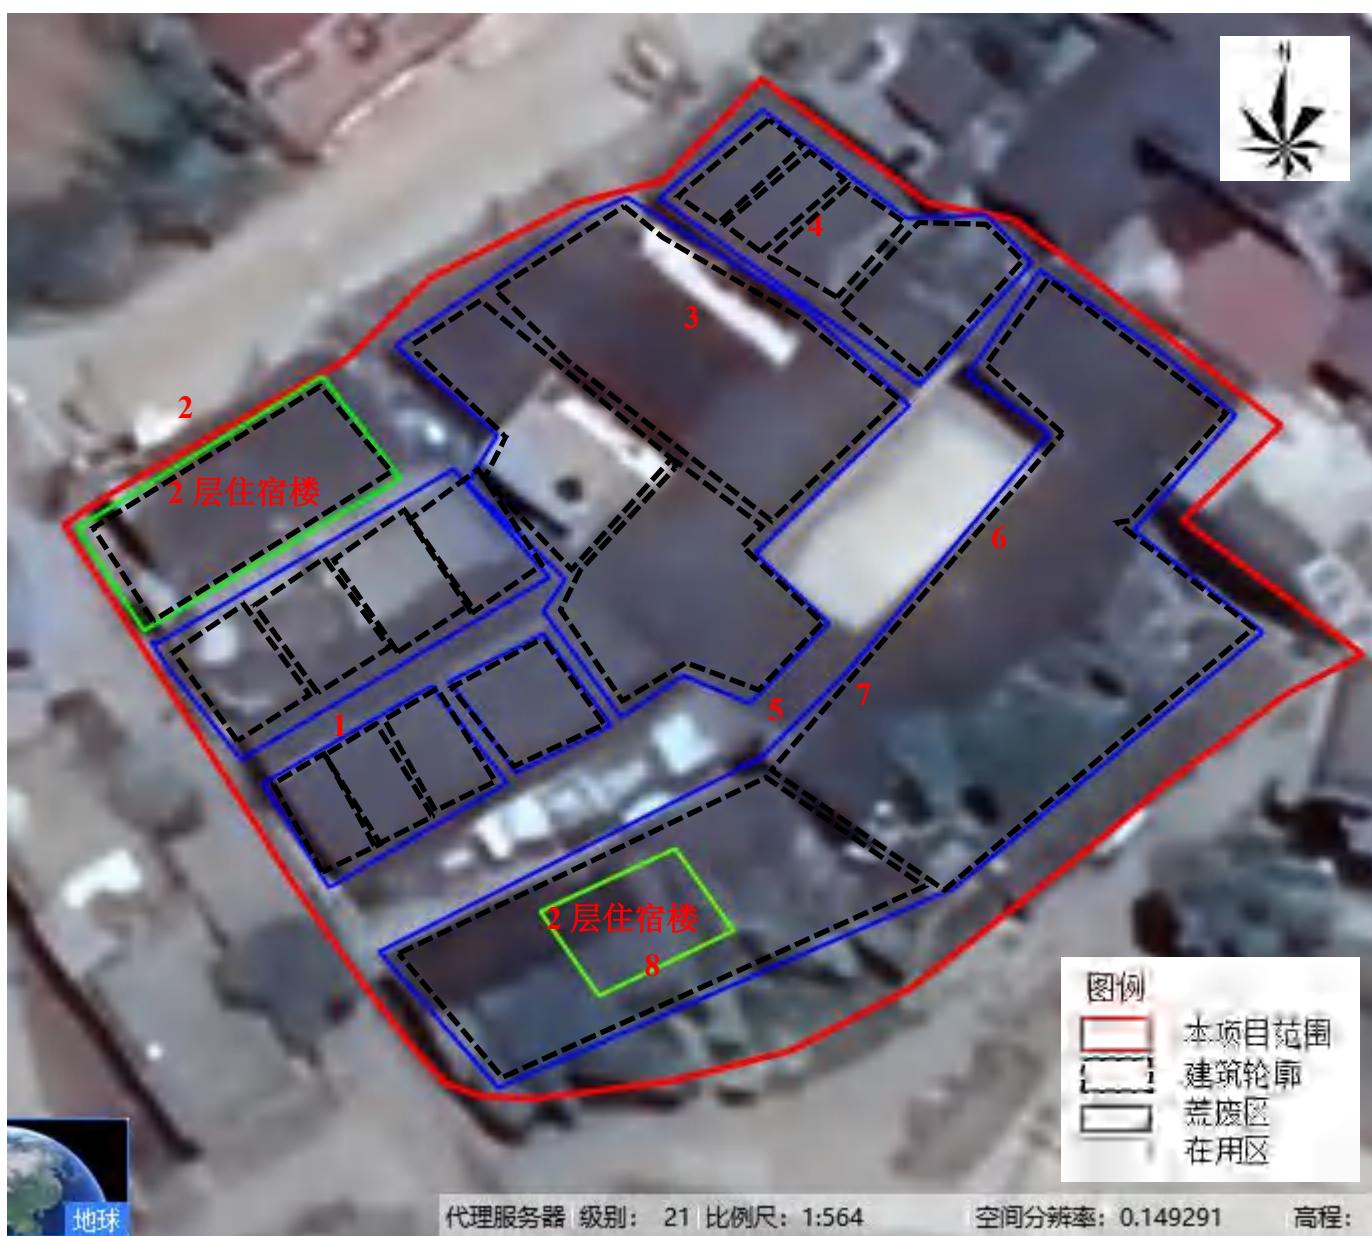
3-6 地块内现状分布图

调查地块位于自贡市富顺县富世镇金山路 467 号，占地面积 3740.84 m²。现场踏勘期间（2024 年 1 月），通过现场踏勘及人员访谈发现，本次调查地块内大部分区域呈封停状态（特种塑料厂于 2004 年停产后调查地块大部分区域闲置，无生产设备，有少量生活垃圾，构筑物未拆除，部分构筑物有破损），地块内西北侧有 2 层住宿楼，主要是企业退休人员的生活区，地块内西南侧 2 层办公生活区西南侧二楼用作中昊晨光化工研究院有限公司的办公区，作为离退休管理科、党支部。具体分布情况见图 3-6，地块内现状见图 3-7，地块内未拆除建构筑物见下表 3-2：

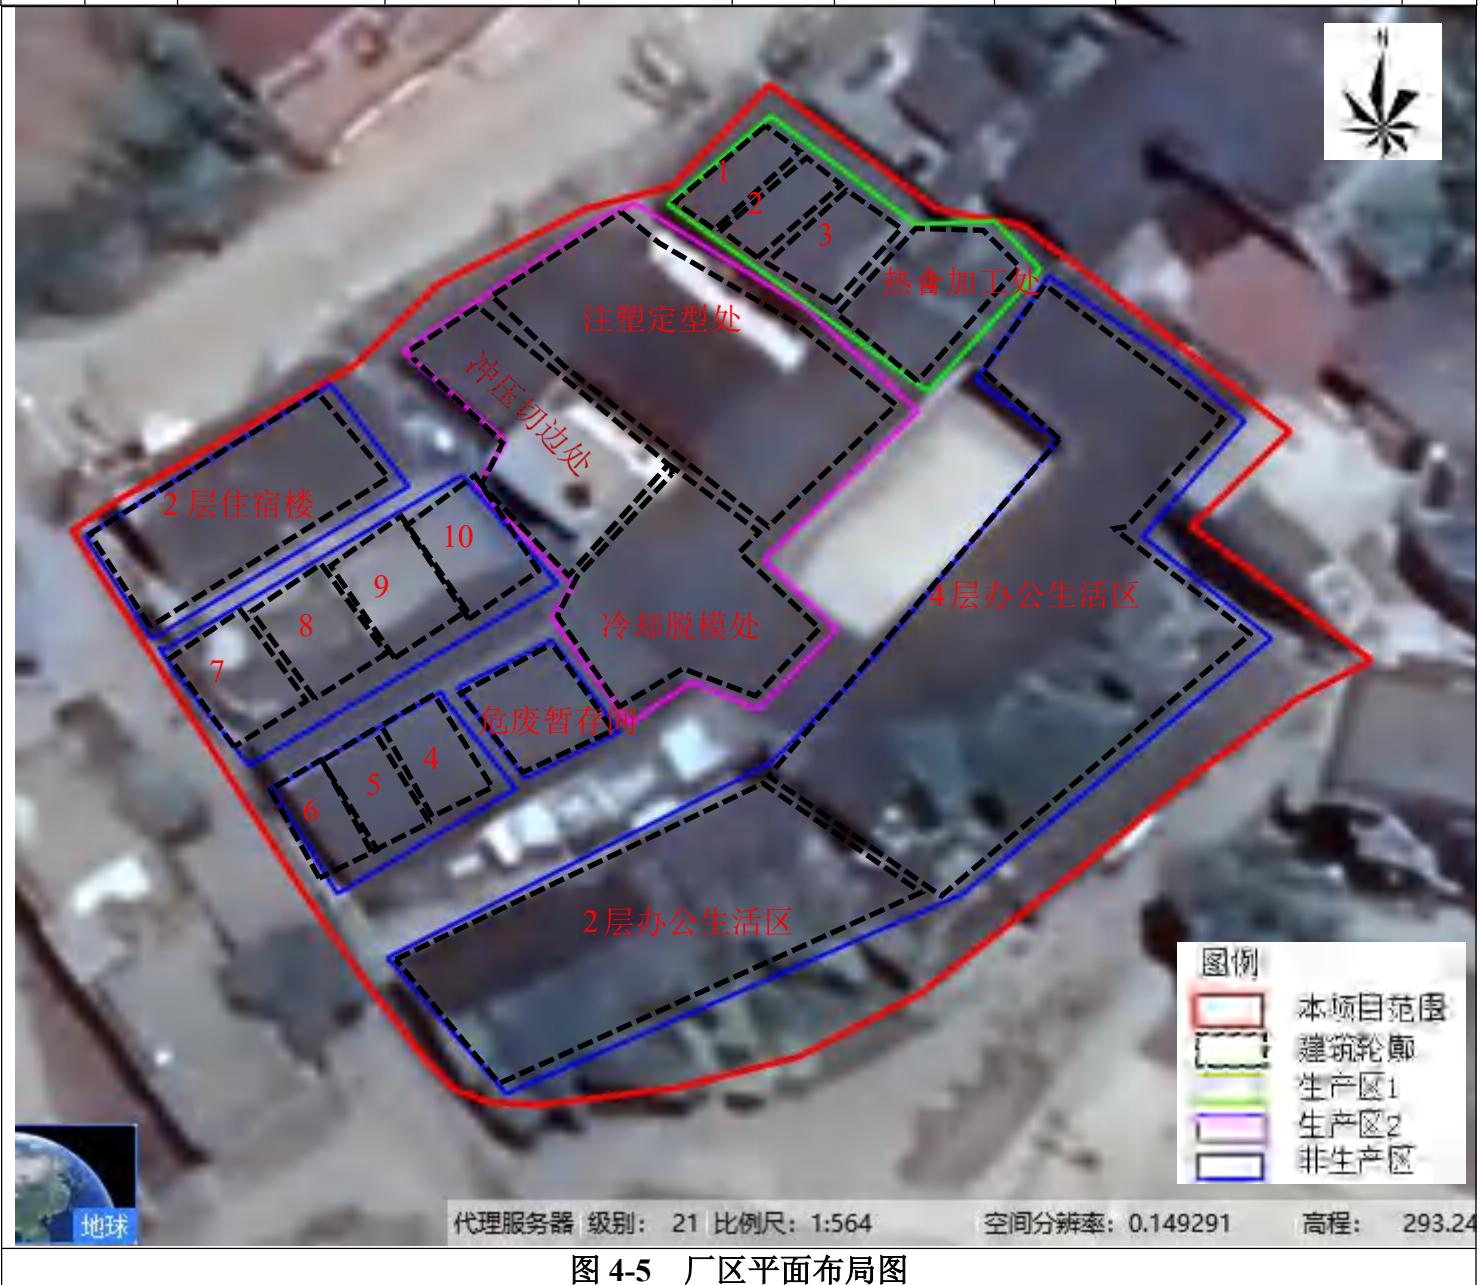
图 4-5 厂区平面布局图

备注:						
序号	名称		序号	名称		
1	生产区 1	维修机器区		7	成品库房	塑料瓶盖堆放区
2		机械粉碎处		8		塑料盒堆放区
3		真空吸附处		9		PVC 字牌堆放区
4	原料库房	PVC、PE 堆放区		10		字钉堆放区
5		铁钉堆放区		/		/
6		其他原料堆放区		/		/

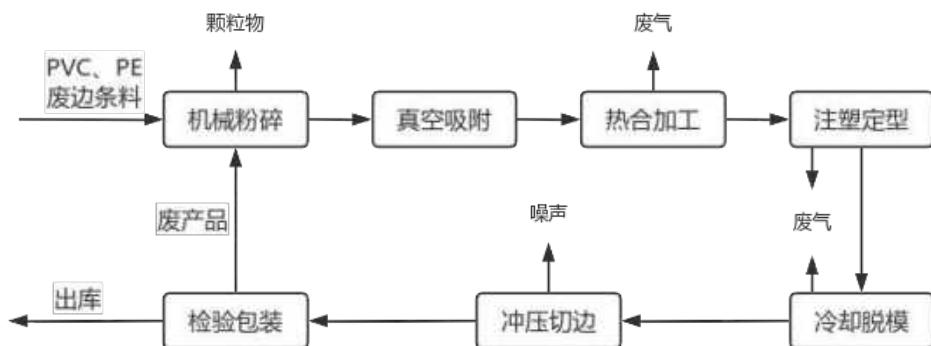
图 4-6 生产工艺流程及产污环节图

生产工艺流程及产物环节图见图 4-6。

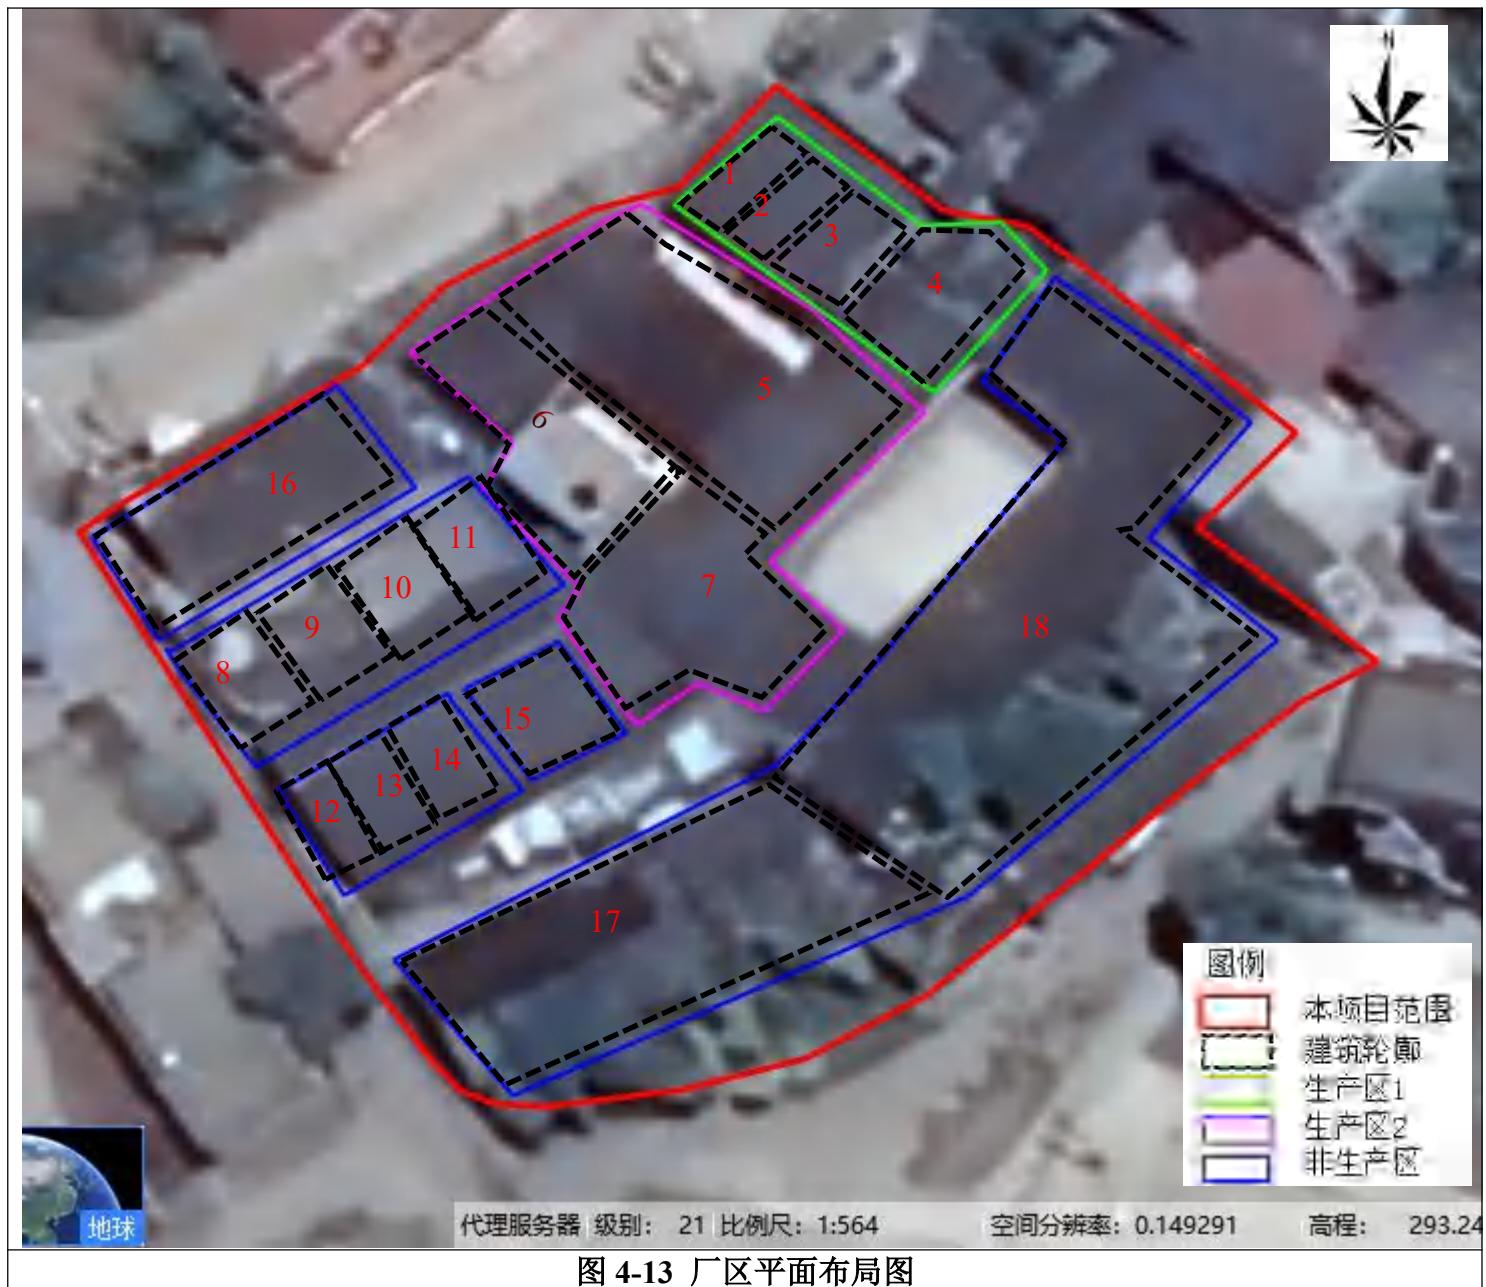
根据现场踏勘, 地块内企业已停产, 地块内构筑物均未拆除, 具体情况如下图、下表。

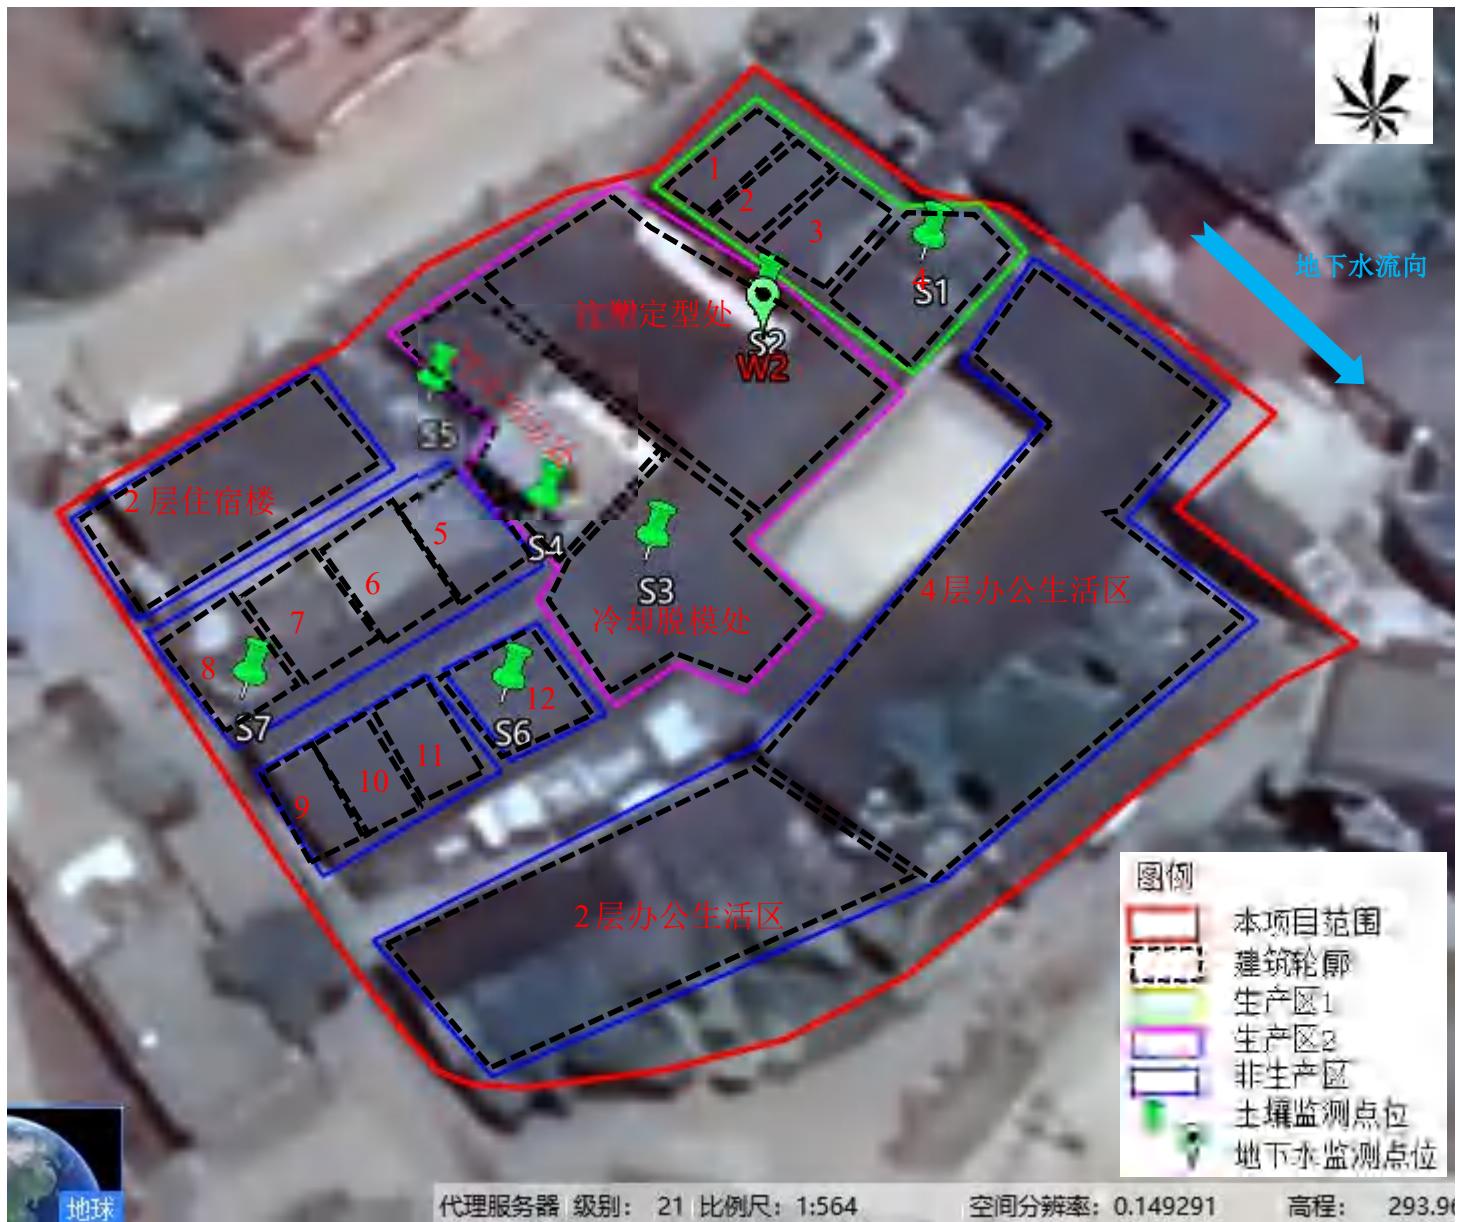
图 5-1 地块内土壤和地下水监测点位分布图

依据区域水文地质资料，在地块外地下水上居民区 192m 处布设 1 个地下水背景监测井（W1）。地块内土壤和地下水监测点位分布如图 5-1，地块外土壤和地下水对照点如图 5-2。

序号	名称	序号	名称
1	生产区1 维修机器区	7	成品库房 PVC 字牌堆放区
2	生产区1 机械粉碎处	8	成品库房字钉堆放区
3	生产区1 真空吸附处	9	原料库房 PVC、PE 堆放区
4	生产区1 热合加工处	10	原料库房铁钉堆放区
5	成品库房塑料瓶盖堆放区	11	原料库房其他原料堆放区
6	成品库房塑料盒堆放区	12	危废暂存间

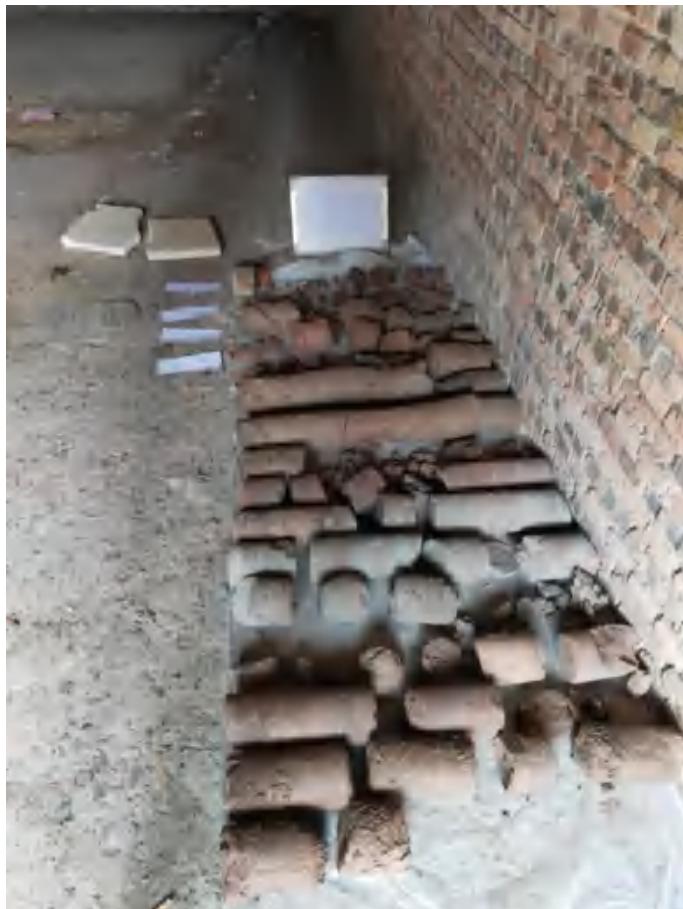
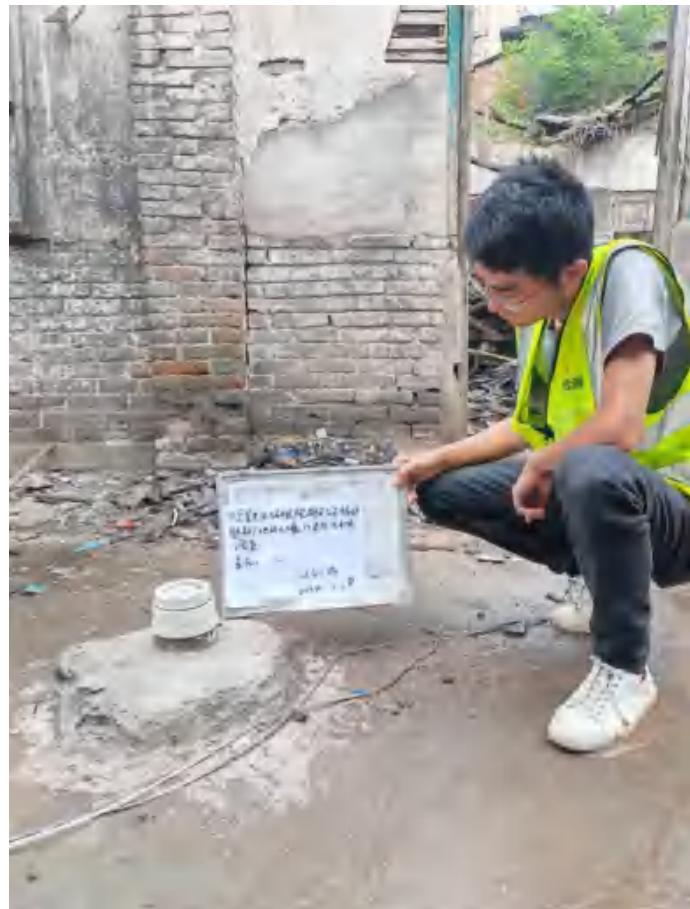
图 5-3 地块内生产区 2 内北侧注塑定型处新建监测井 W2

本次调查监测 2 口水井，其中地块内生产区 2 北侧注塑定型处新建 1 口监测井，严格按照《地下水环境监测技术规范》（HJ 164-2020）建井及建井资料（见图 5-3、图 5-4）。地块外上游水井为居民区现有水井，非饮用水井，8m 深，井壁完好无断裂、错位、蚀洞，井水无明显油泵污染痕迹（见图 5-5），基本符合地下水环境监测技术规范（HJ 164-2020）。

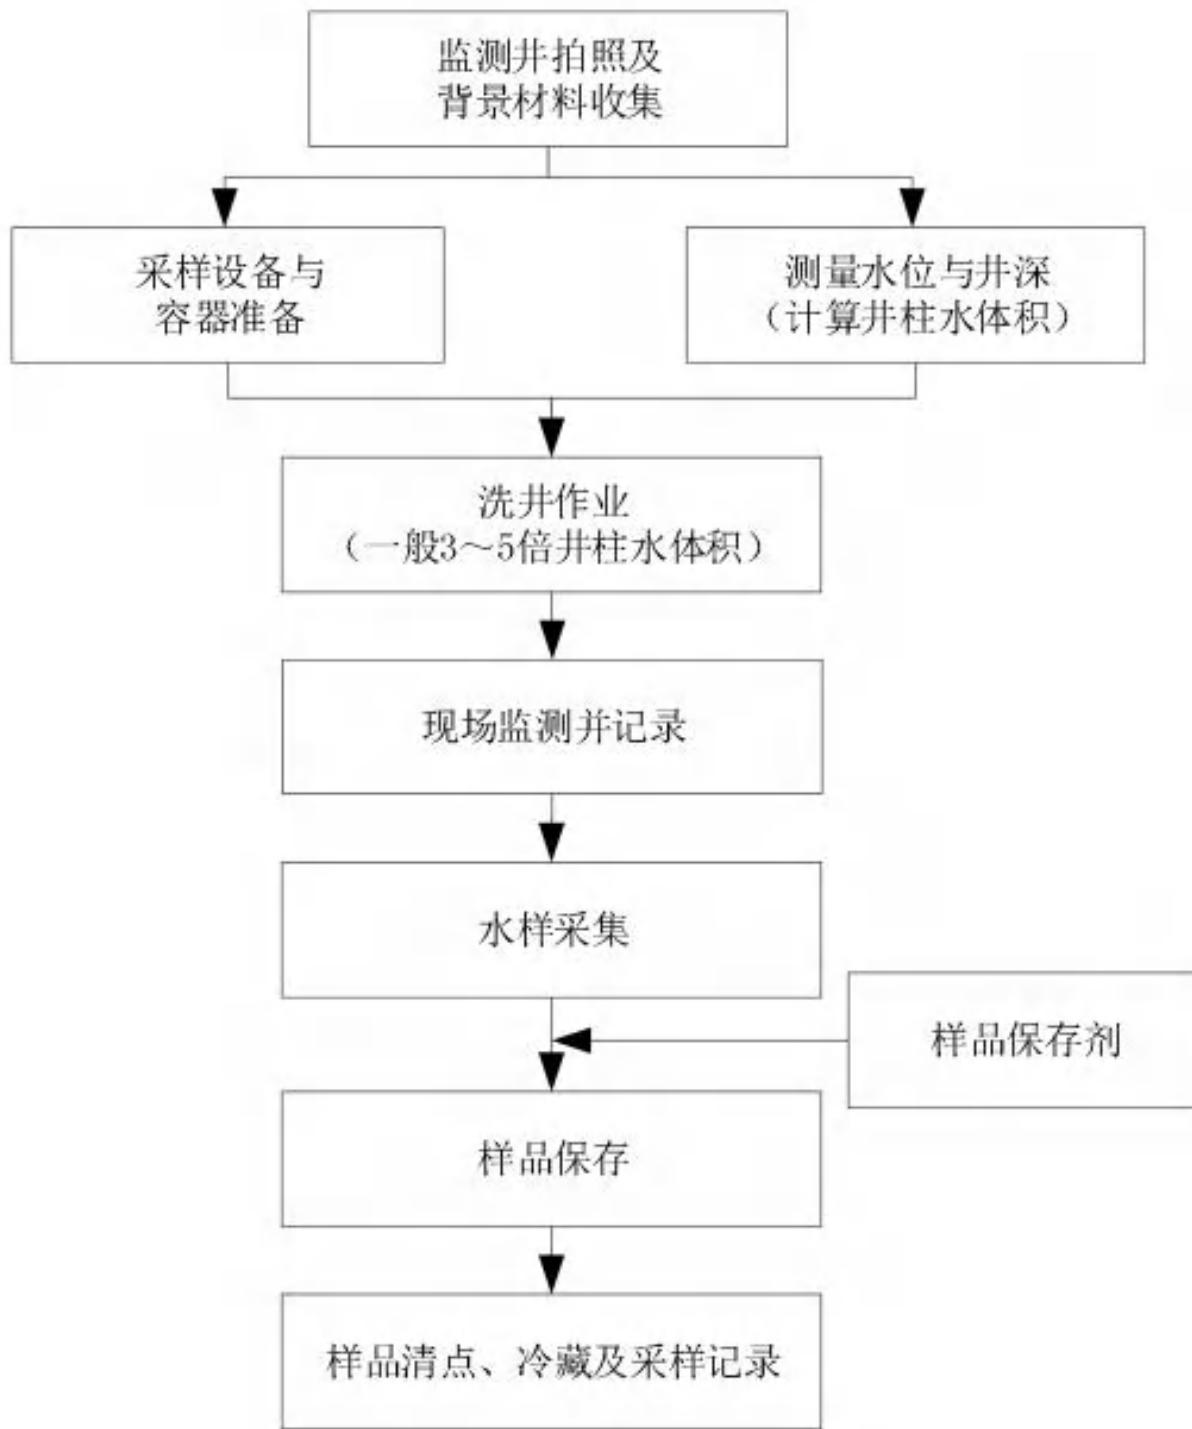
图 5-6 监测井地下水采样作业流程

根据《地下水环境监测技术规范》（HJ 164-2020），样品采集一般按照挥发性有机物（VOCs）、半挥发性有机物（SVOCs）、稳定有机物、重金属和普通无机物的顺序采集。采集 VOCs 水样时执行 HJ 1019 相关要求。

- (1) 地下水样品一般要采集清澈的水样。如水样浑浊时，须进一步洗井，保证监测井出水水清砂净；
- (2) 采样时，除有特殊要求的项目外，需先用采集的水样荡洗采样器与水样容器 2、3 次。采集 VOCs 水样时必须注满容器，上部不留空间，具体参照 HJ 1019 相关要求；测定硫化物、石油类、细菌类和放射性等项目的水样分别单独采样。各监测项目所需水样采集量须参照《地下水环境监测技术规范》（HJ 164-2020）中采样量已考虑重复分析和质量控制的需要，并留有余地；
- (3) 采集水样后，立即将水样容器瓶盖紧、密封，贴好标签，标签可根据具体情况进行设计，一般包括采样日期和时间、样品编号、检测项目等；
- (4) 采样结束前，对采样计划、采样记录与水样，如有错误或漏采，立即重采或补采。

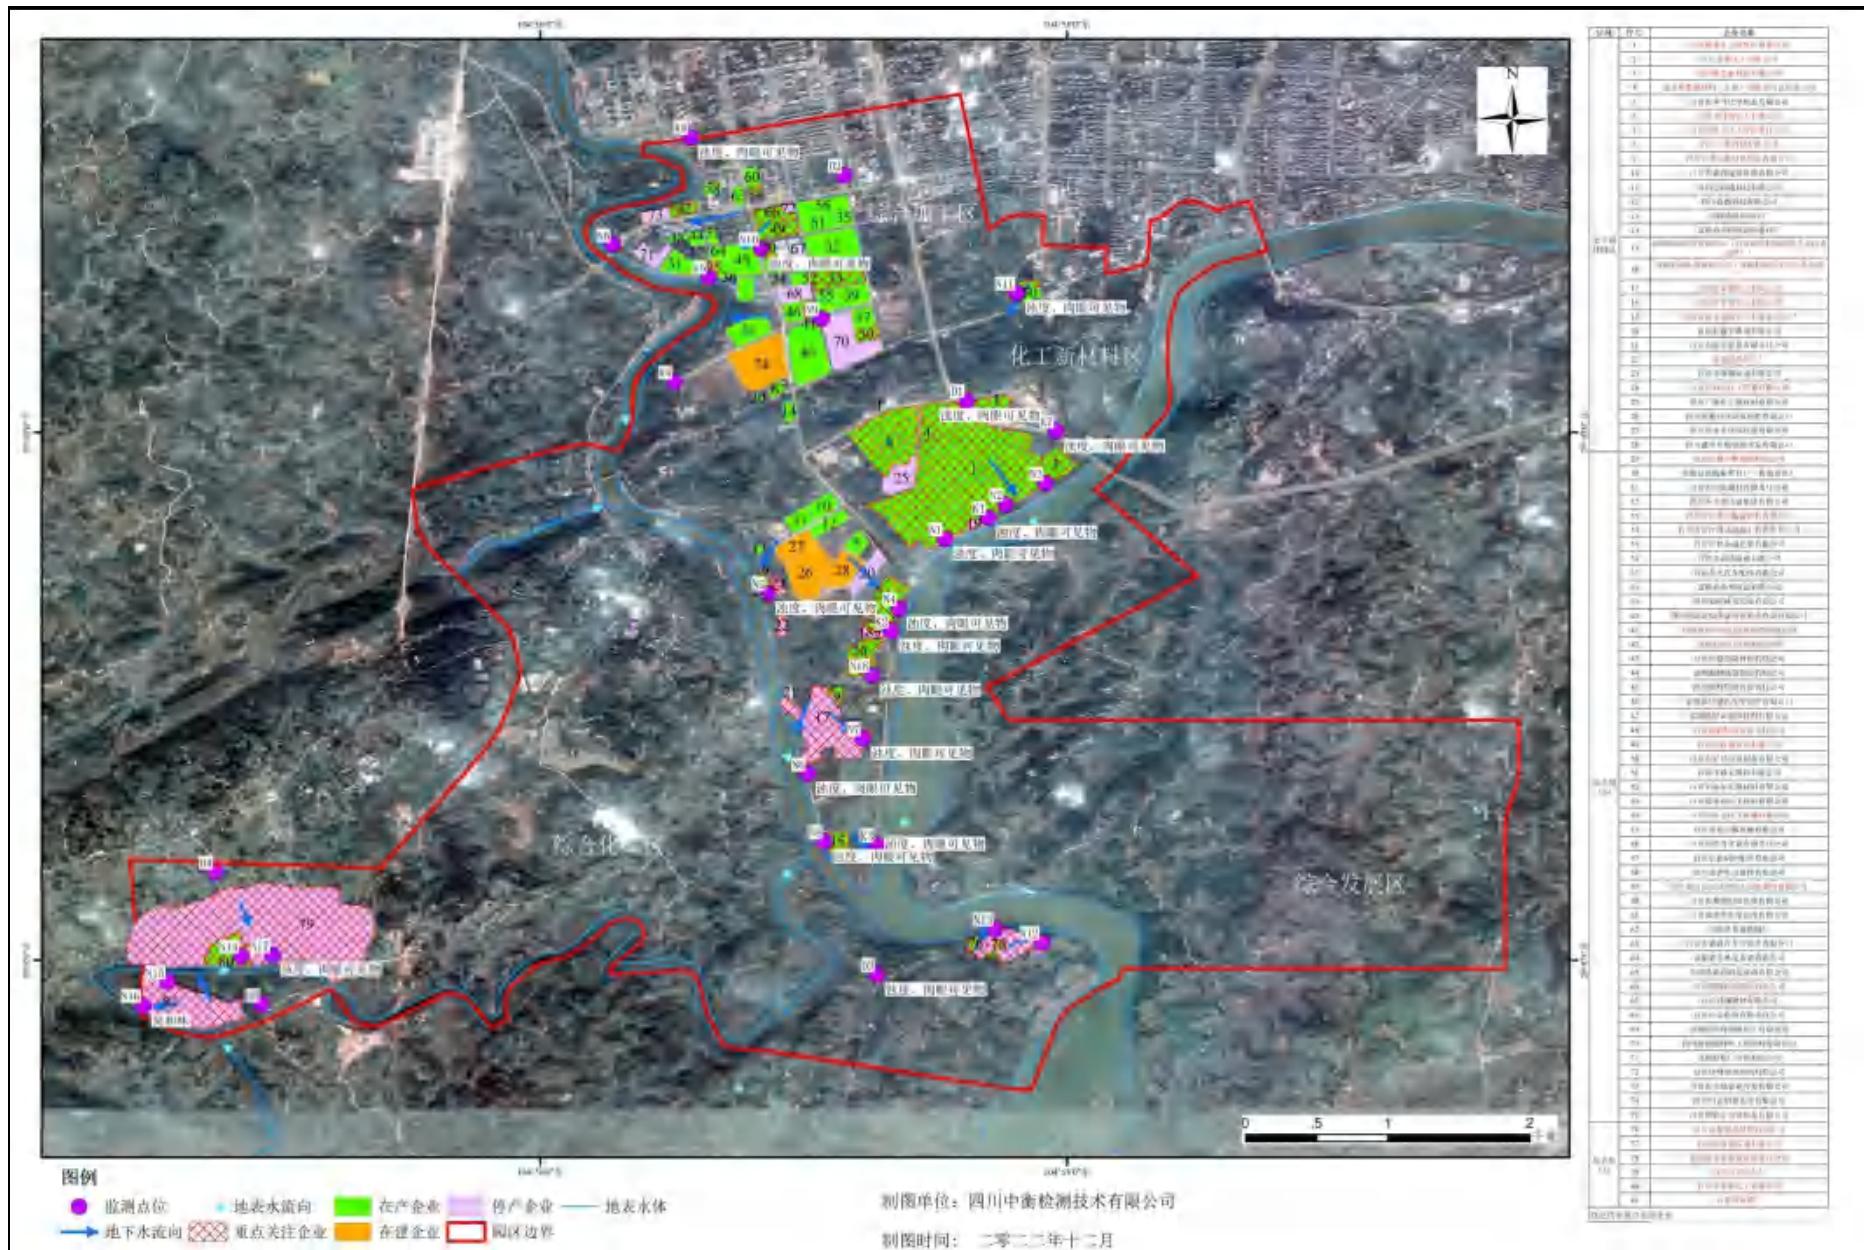
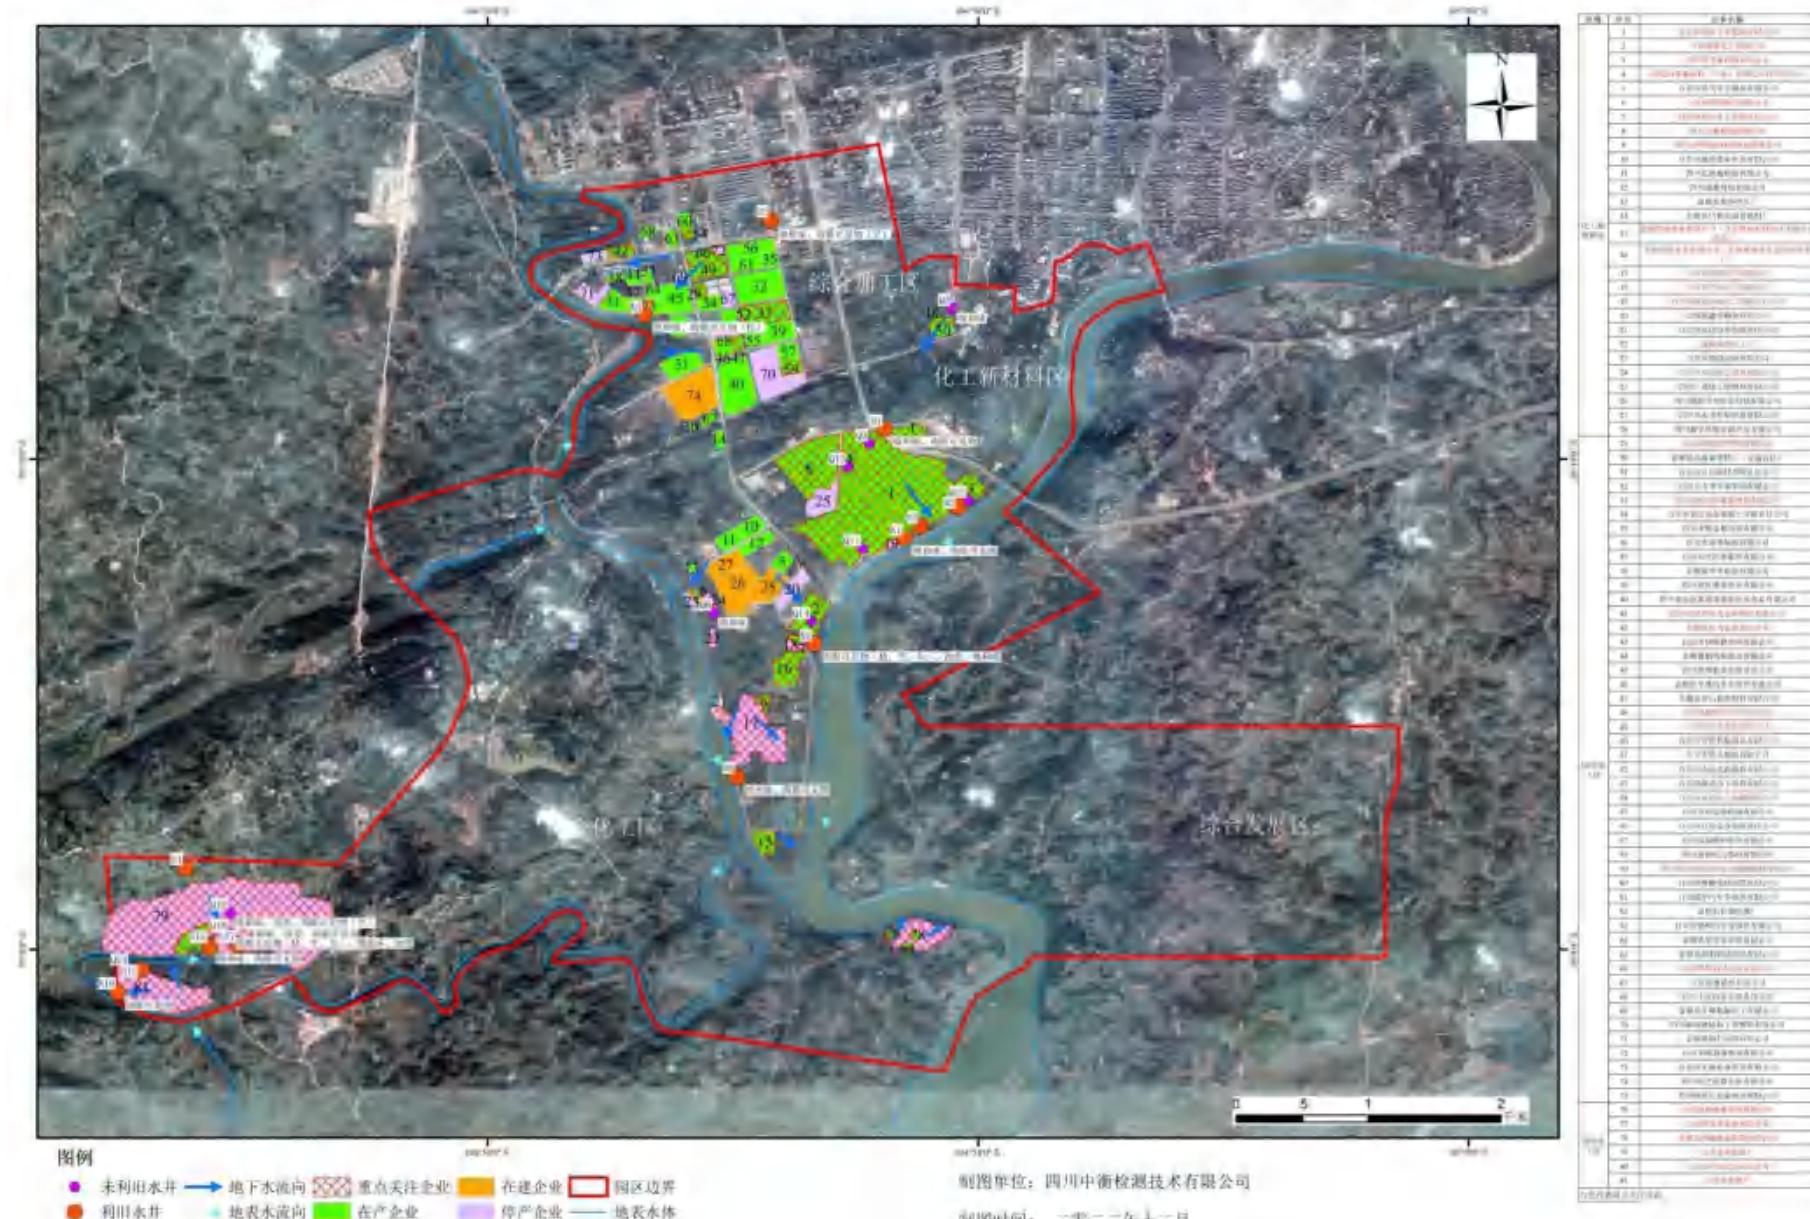
图 6-5 四川富顺晨光经济开发区化工园区地下水历史监测点位感官指标超标图

（2）结合现场岩芯照片、区域水文地质图及对应利旧水井的建井记录分析，水文地质单元 2 区域涉及 2 种地下水类型，分别为风化带裂隙水和孔隙水。孔隙水所在区域新建监测井有 N7、N8、N18、K3，地下水种浊度和肉眼可见物均超标，其地下水位于第四系中，第四系中的素填土由粉质粘土、泥岩碎块、砂卵石组成，结构松散，透水性好，导致地下水含泥量高，进而使浊度、肉眼可见物感官指标超标，与地层原因有关，故孔隙水所在区域感官指标（浊度、肉眼可见物）超标受原生地质影响。

（3）地下水类型除孔隙水外，其他区域地下水类型均为风化裂隙水，其静止水位位于第四系全新统（Q₄^{ml}）和侏罗系中统沙溪庙组（J_{2s}）砂岩、砂质泥岩中，属于混合水，第四系中含有的人工填土层主要由粉质黏土夹卵石块、泥岩碎块、砾石、粉砂土组成，导致地下水中含泥量较高，进而易使感官指标（浊度、肉眼可见物）超标，与地层原因有较大关系。另位于侏罗系中统沙溪庙组（J_{2s}）砂岩、砂质泥岩中的地下水，表层也含有泥质砂岩、强风化泥岩、粘土，导致地下水中含泥量较高，进而易使感官指标（浊度、肉眼可见物）超标，与地层原因有较大关系。
