# 安岳县自然资源和规划局石桥 5-2 号地块 土壤污染状况初步调查报告

委托单位：安岳县自然资源和规划局

编制单位：四川和鉴检测技术有限公司

二〇二四年十一月

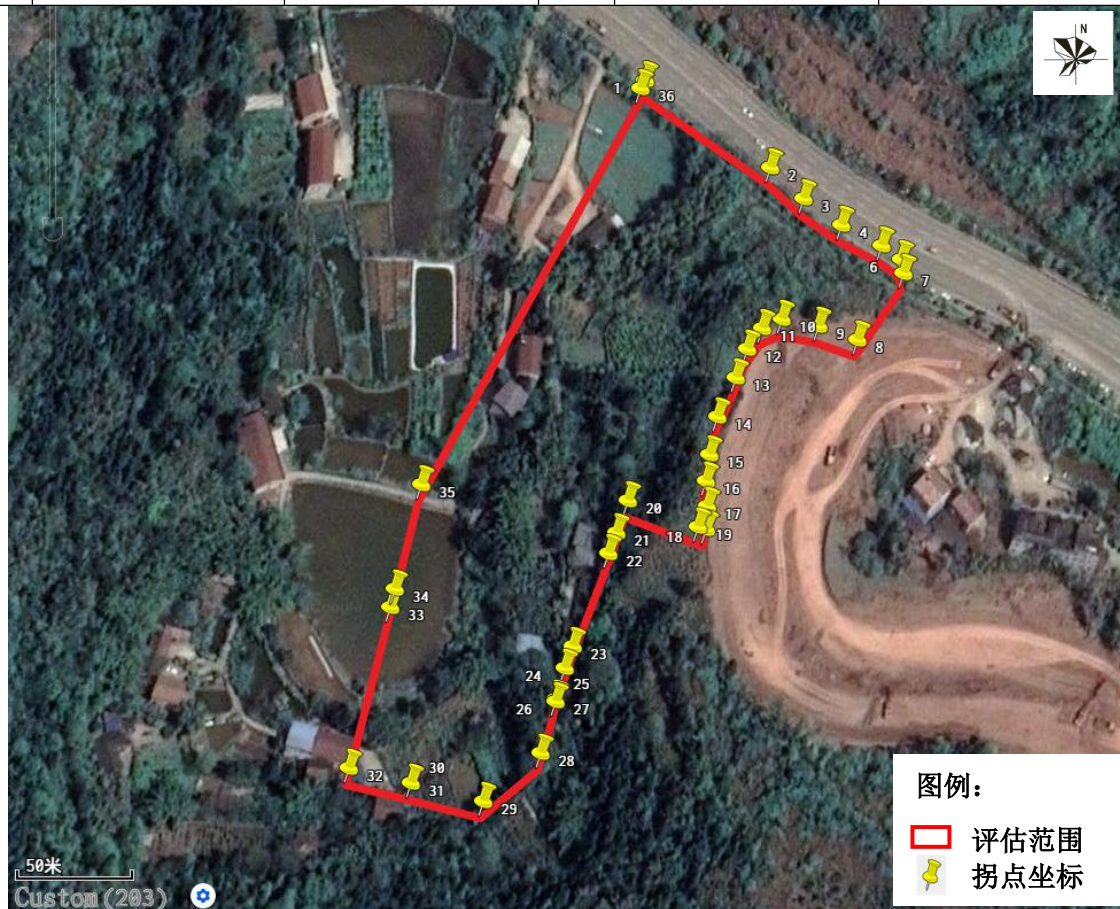
图 2.2-1 调查地块范围

本次土壤污染状况初步调查地块位于安岳县石桥街道烽火村（柠都大道南侧），地块占地面积共计 31813.78m<sup>2</sup>，调查地块规划范围见图 2.2-1，拐点坐标见表 2.2-1。

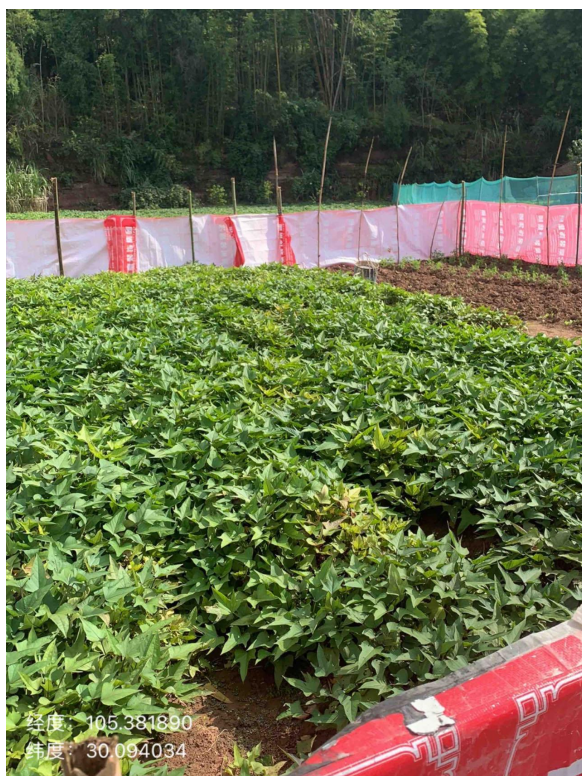
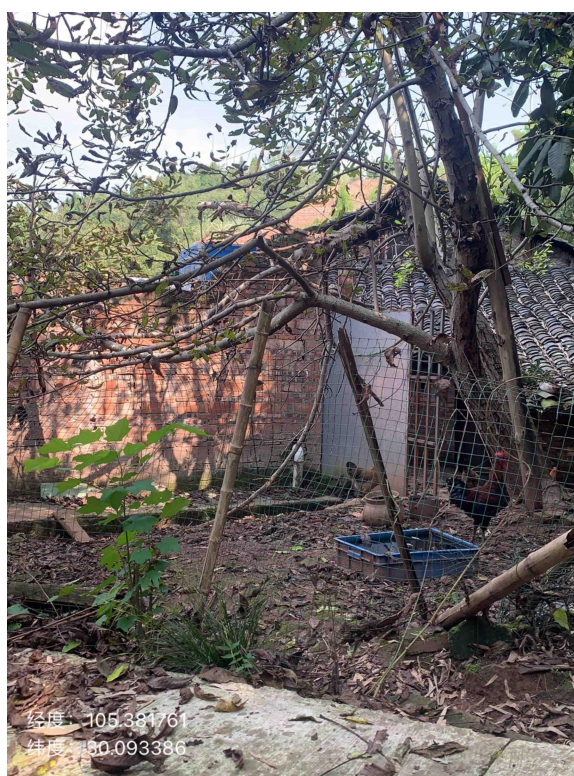
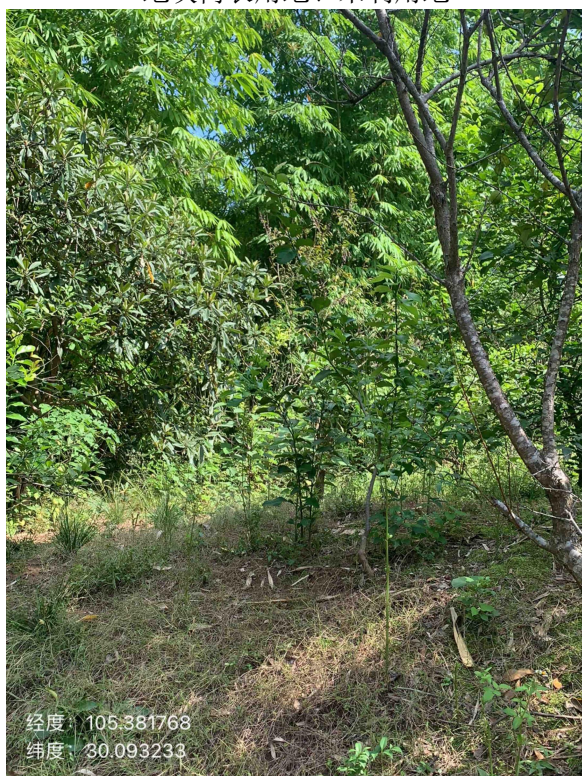
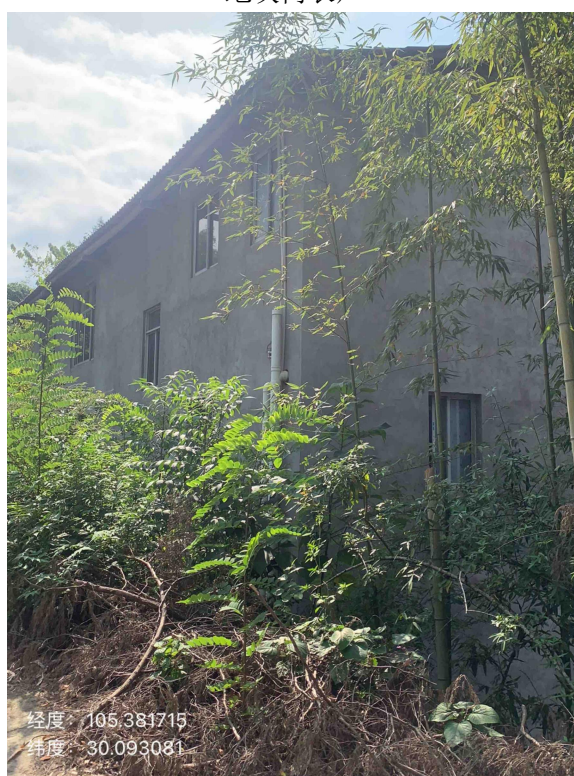
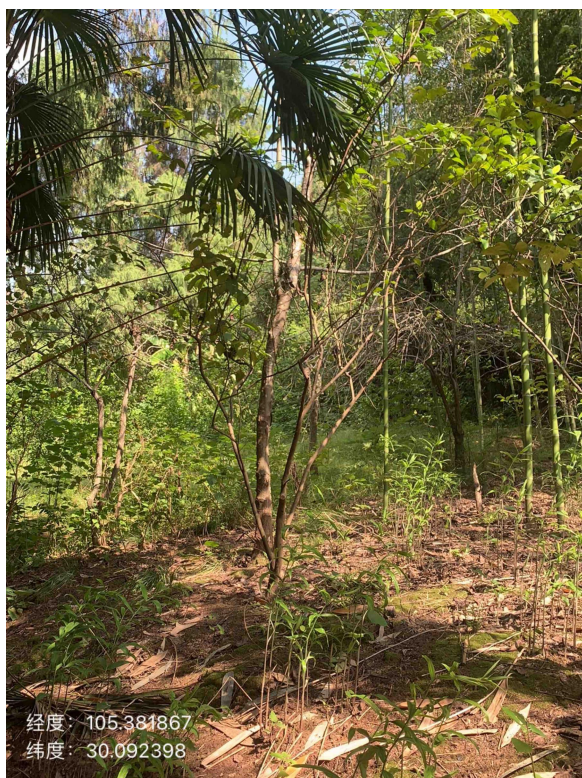
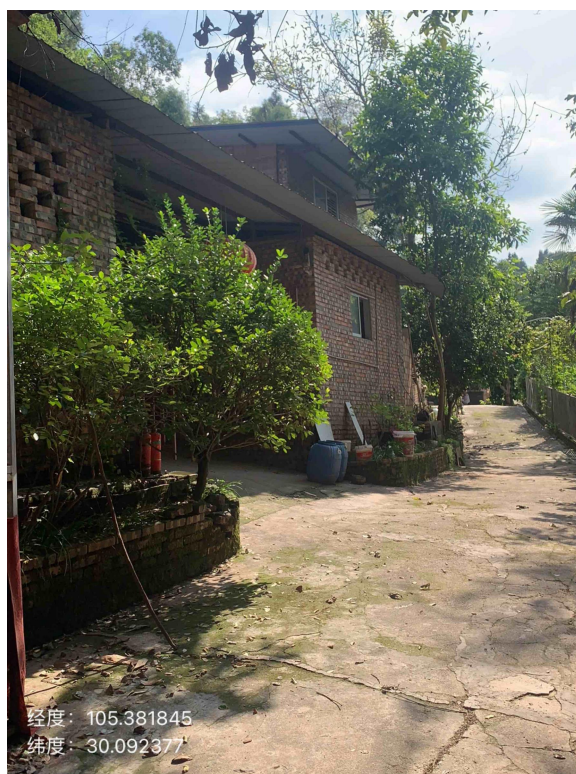
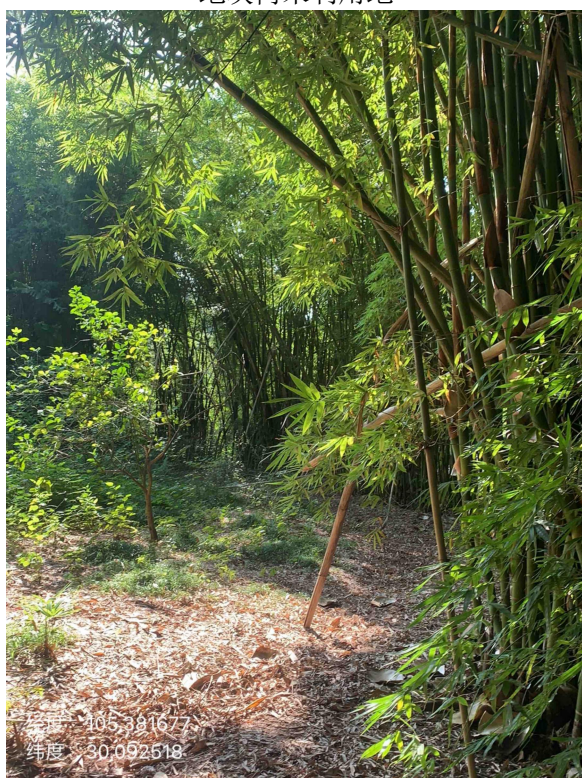
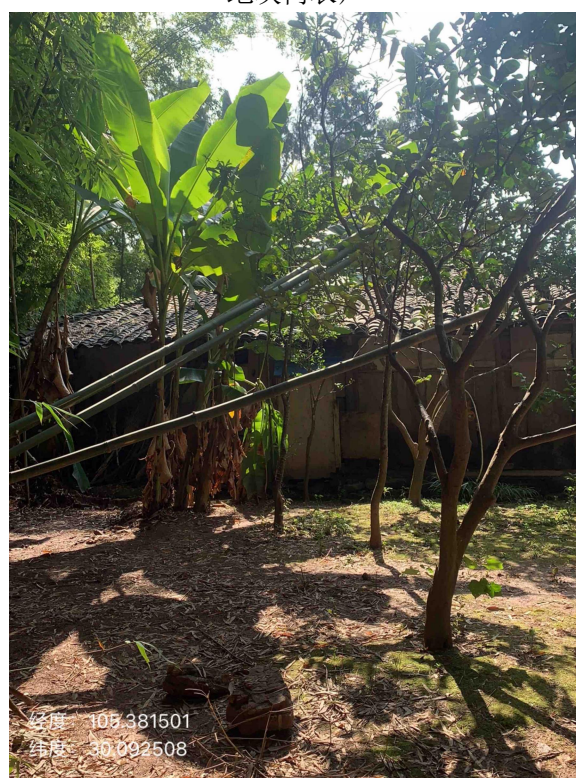
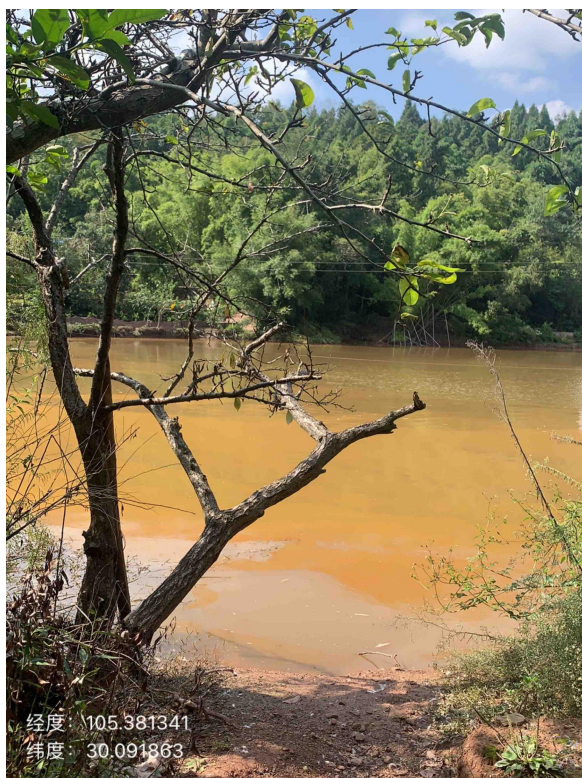
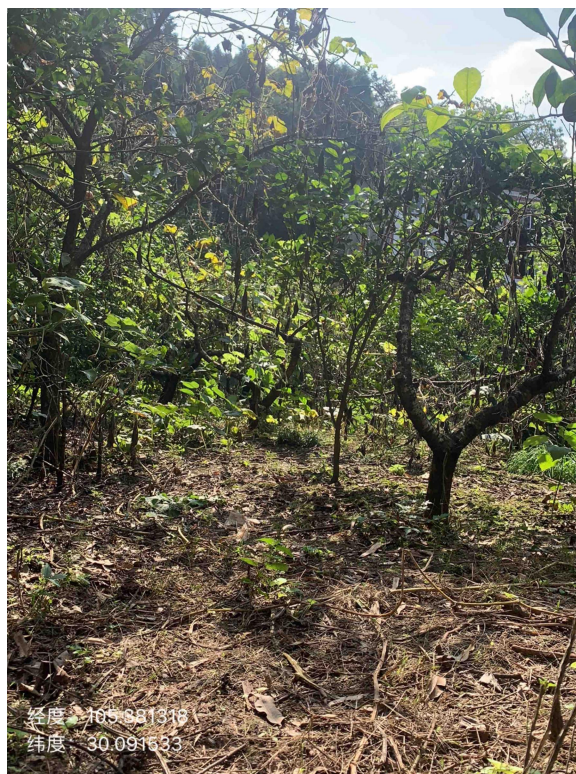
图 3.5-3 地块内现状照片

地块内农用地、未利用地

地块内农户

地块内未利用地

地块内池塘

地块内农用地

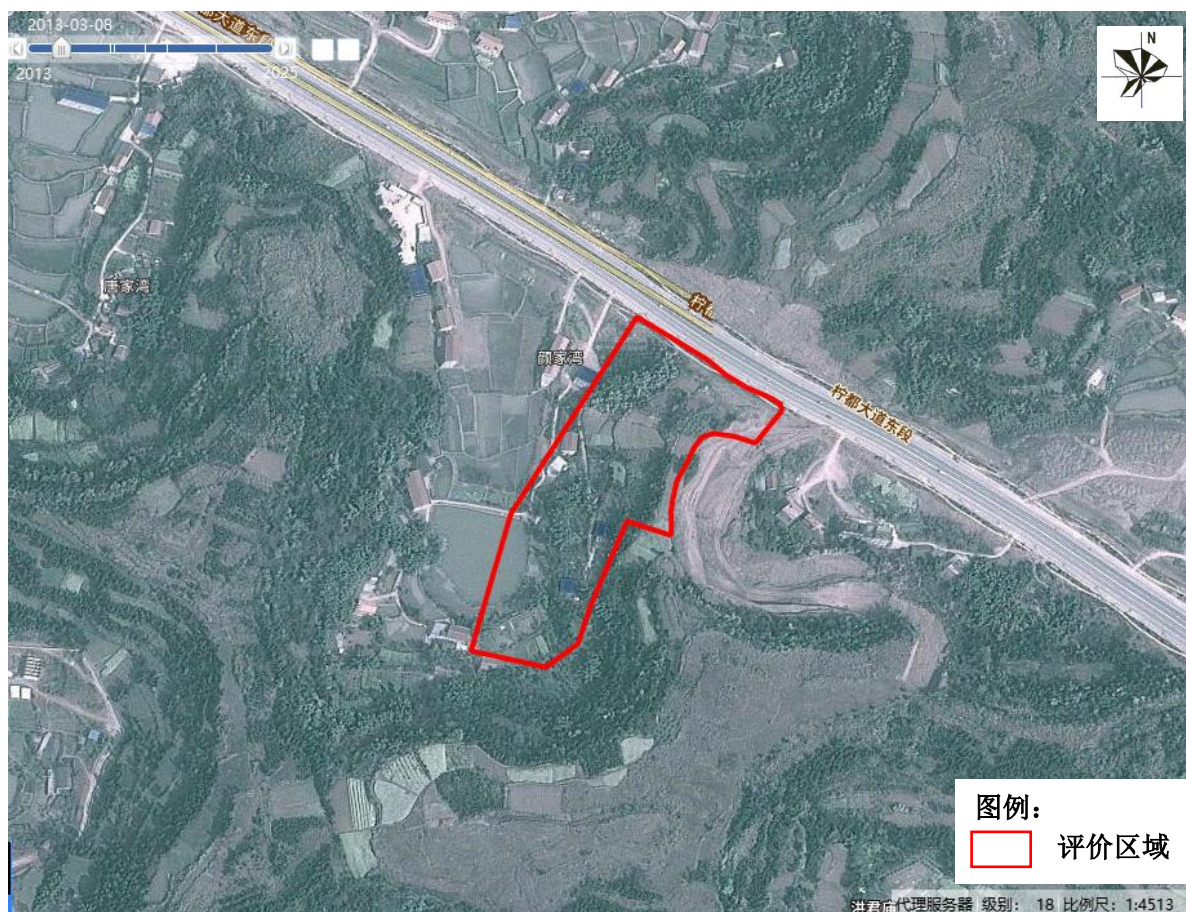
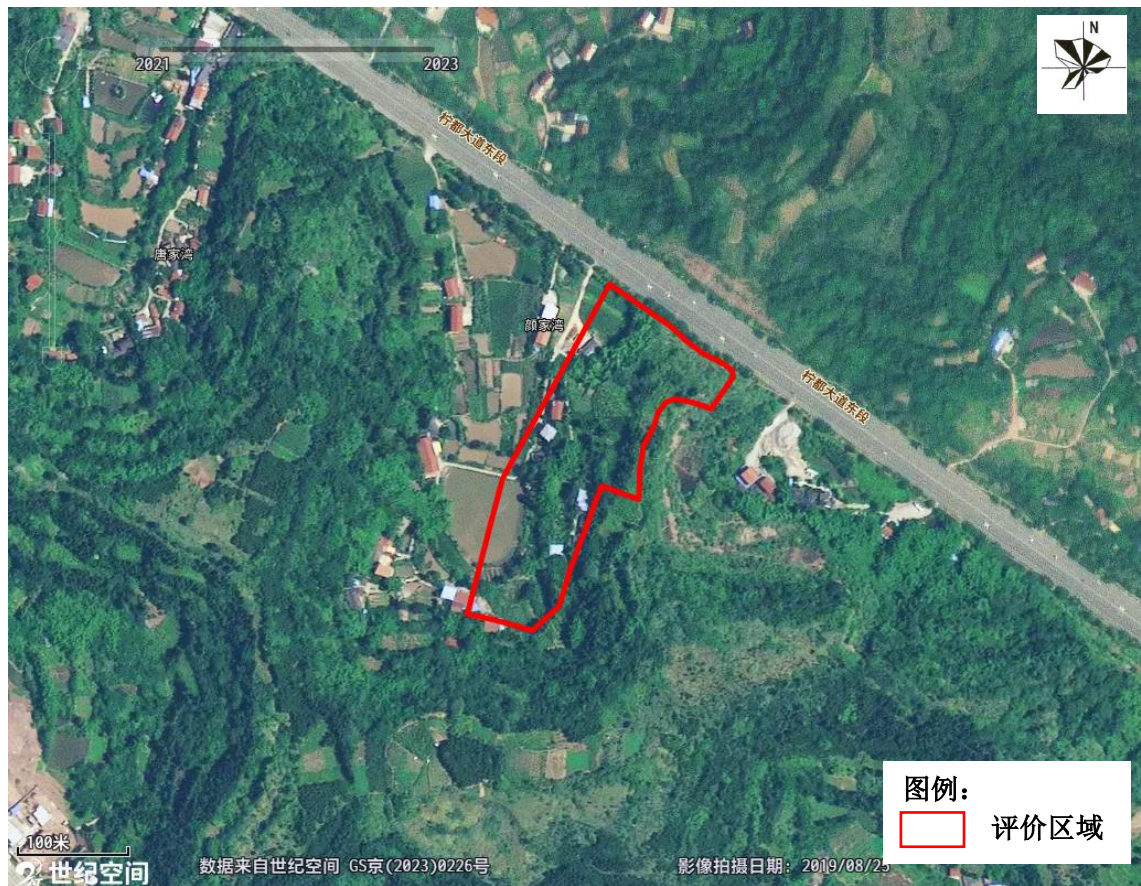
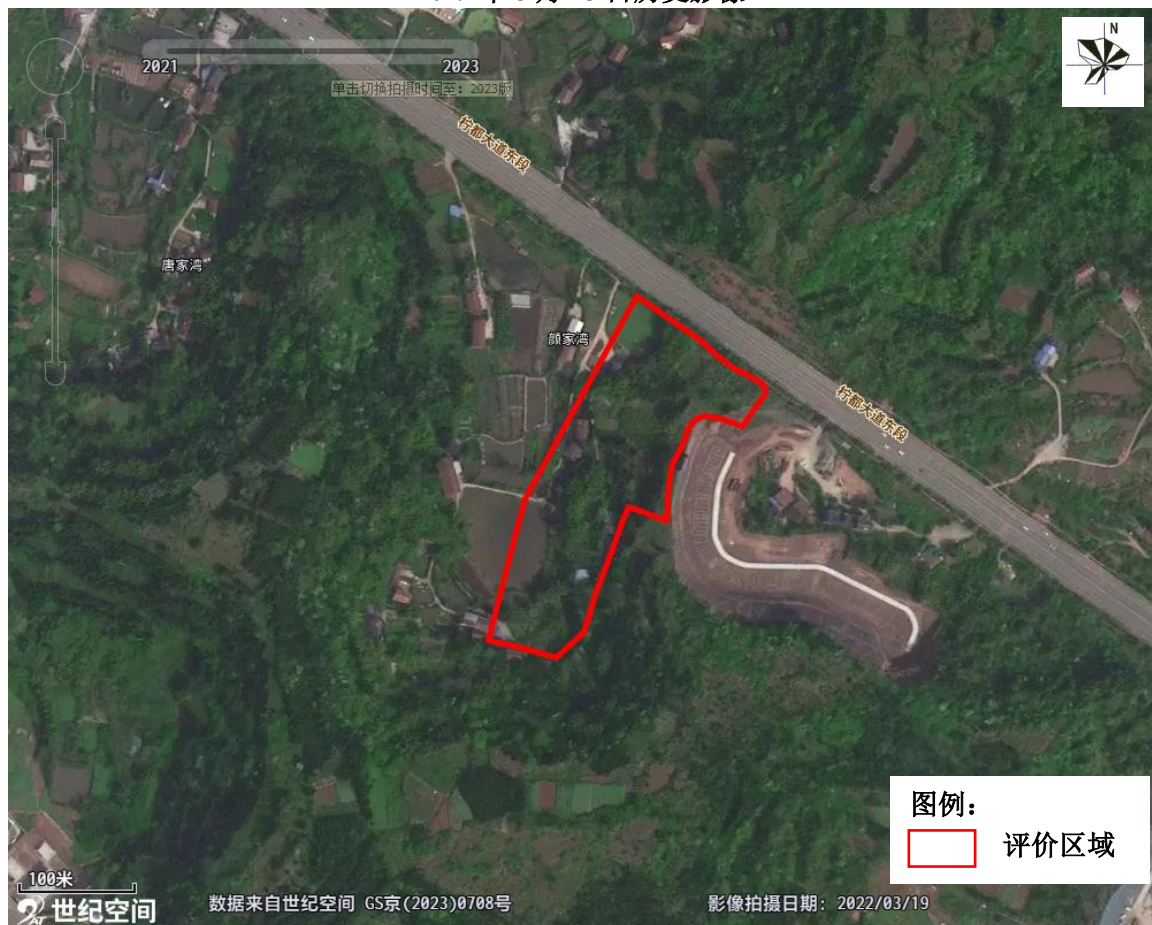
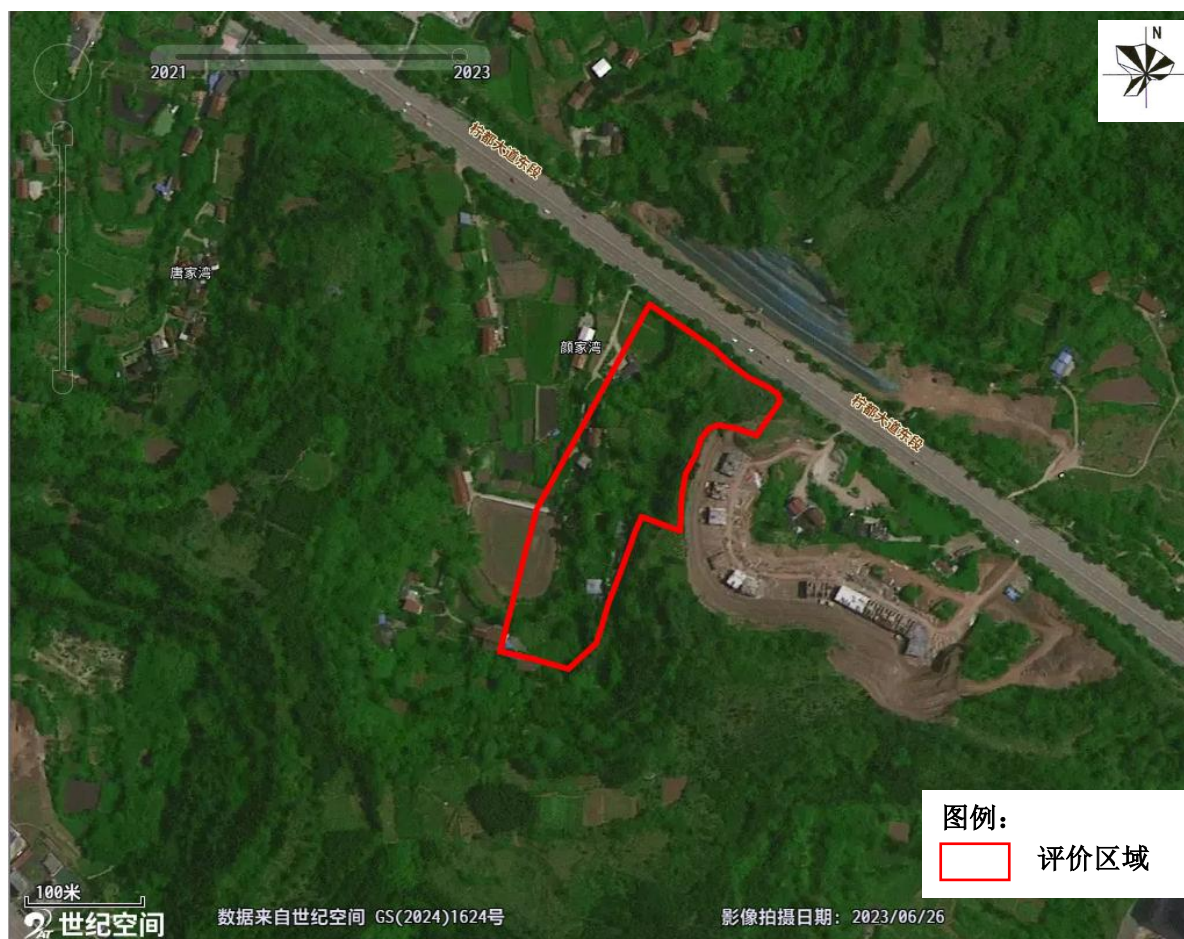
2023 年 6 月 26 日历史影像  
图 3.5-4 评价区域历史影像图

| 时间 | 类型/属性 | 活动内容 | 历史影像图 |
|---|---|---|---|
| 2014 年-2017 年 | 农用地、农户、未利用地、池塘 | 地块西北侧为居民搭建的房屋，用于生活居住，2017 年进行了拆除，拆除后用于种植农作物；地块中间区域的农用地荒废，后未利用；其余区域无变化 | <p>图例<br/> 评估区域<br/> 池塘<br/> 农用地<br/> 农户<br/> 未利用地</p> |
| 2017 年至今 | 农用地、农户、未利用地、池塘 | 无变化 | <p>图例<br/> 评估区域<br/> 池塘<br/> 农用地<br/> 农户<br/> 未利用地</p> |

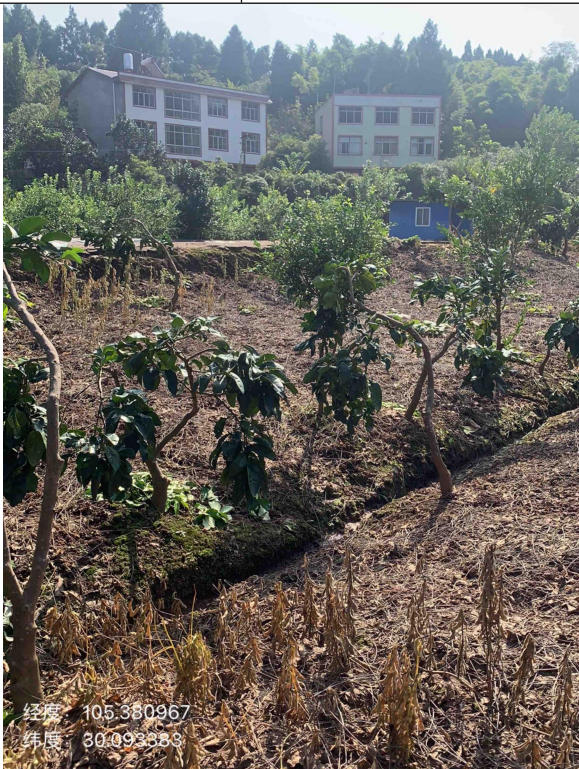
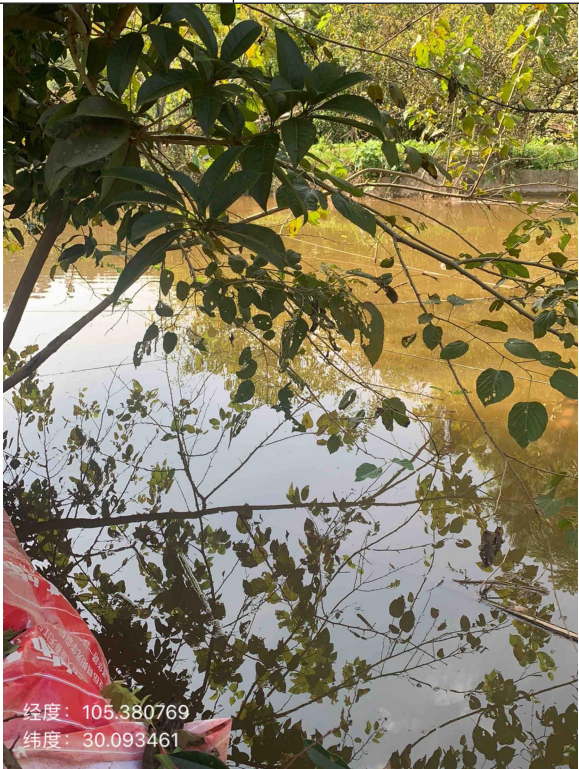
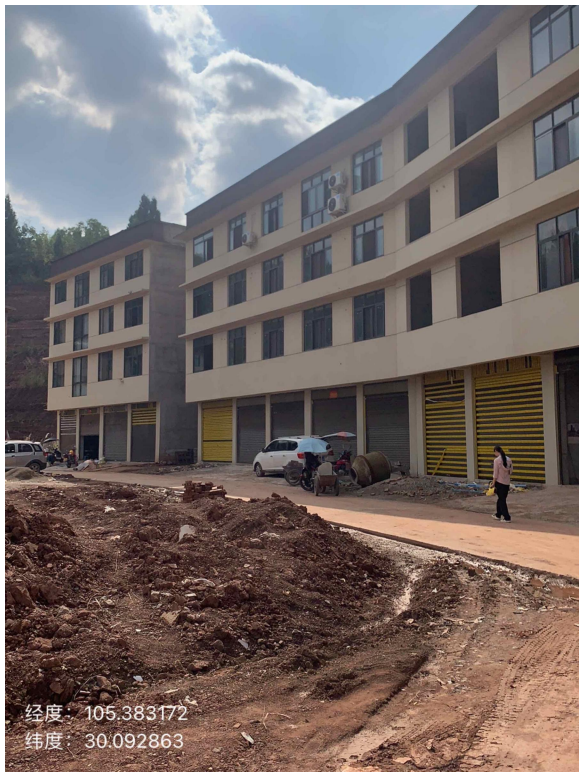
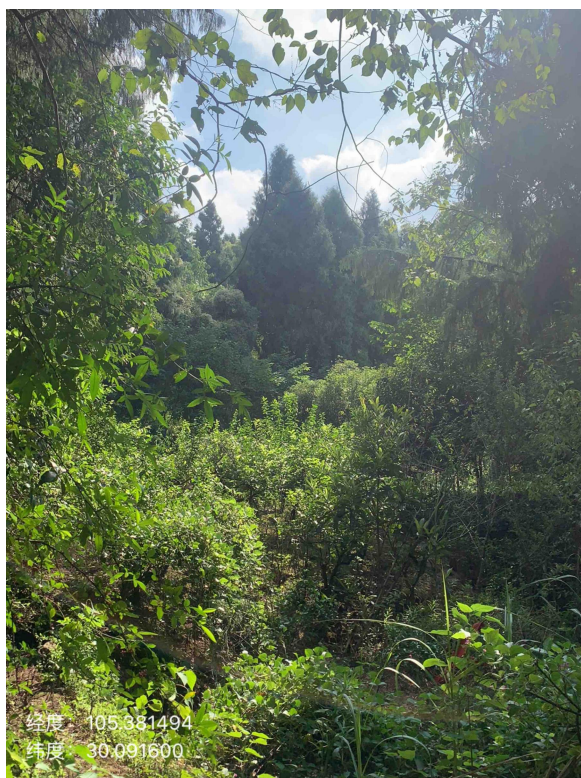
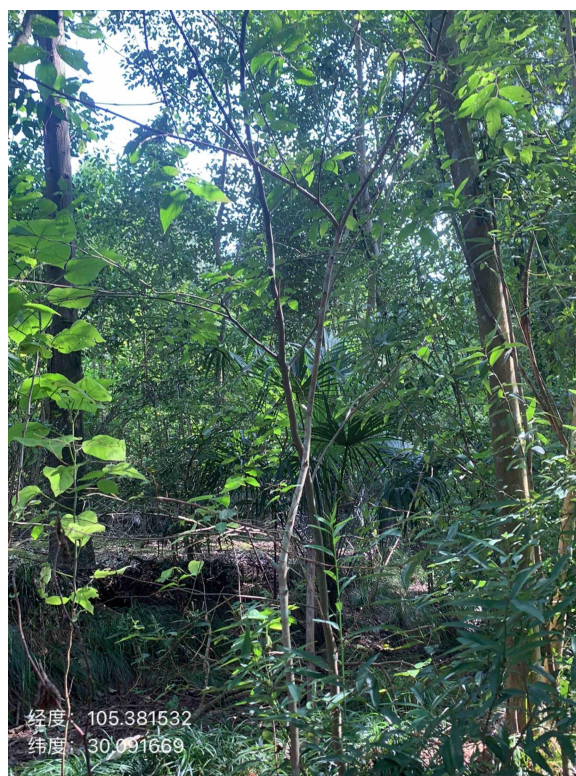
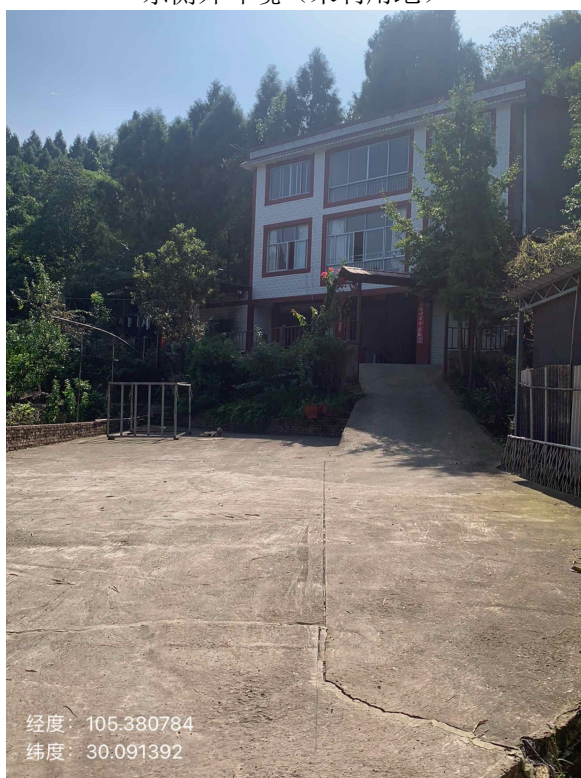
图 3.6-1 地块周边外环境现状照片

| | 未利用地 | 紧邻 |
|--|---|---|
| | <p>西侧外环境（农户、农用地）</p> | <p>西侧外环境（池塘）</p> |
| | <p>北侧外环境（柠都大道）</p> | <p>东侧外环境（烽火村安置房（在建））</p> |

东侧外环境（未利用地）

南侧外环境（未利用地）

南侧外环境（农户）

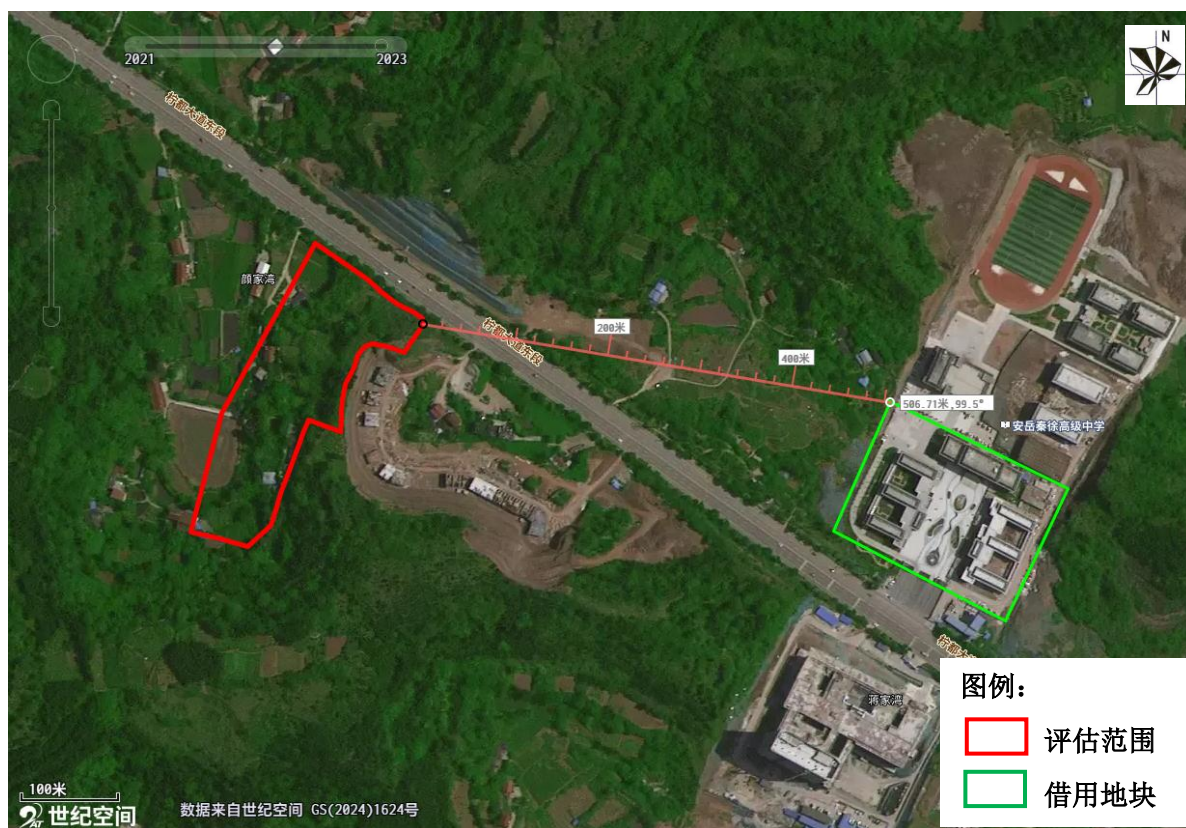
图 4.2-1 借用地块地勘位置关系图

本地块与借用地勘地块之间距离 506m，间隔无河流，无高山，初步判断地块内地质情况与借用地勘地块基本一致，可借用。

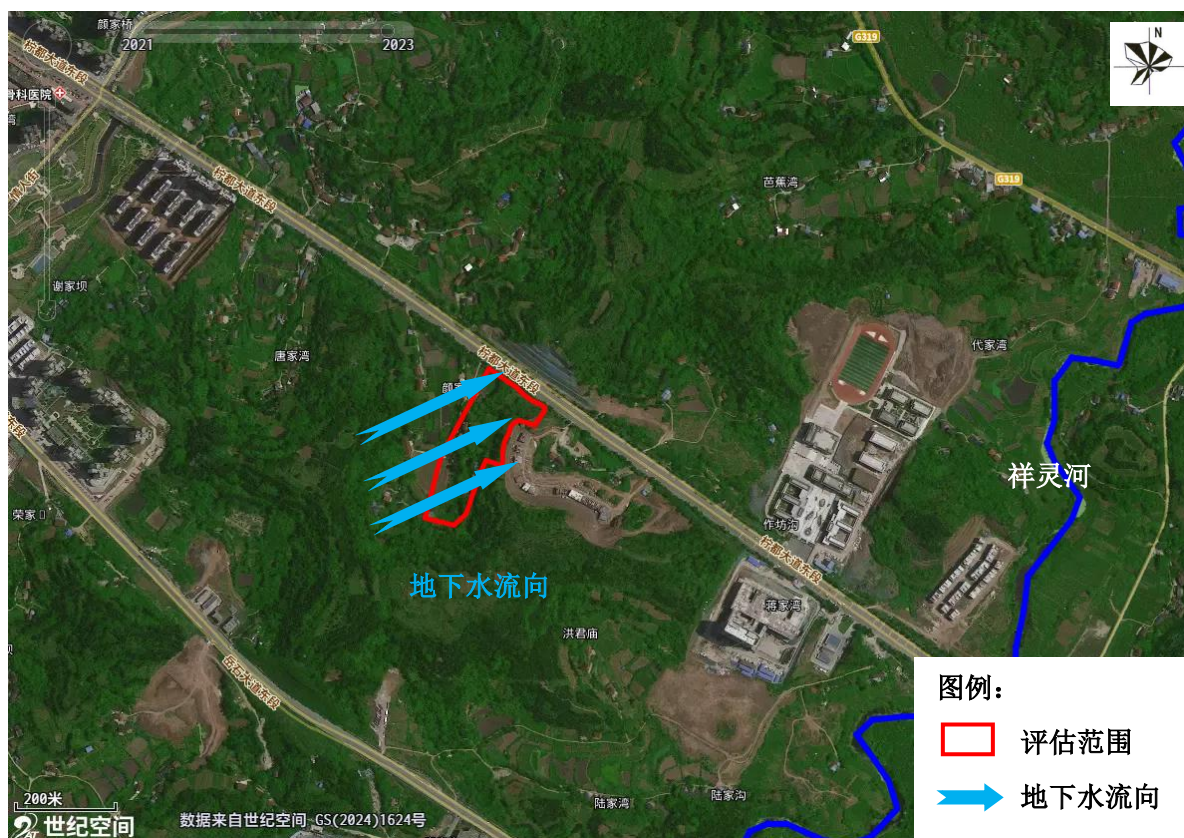
图 4.2-2 评价地块地下水流向图

基岩裂隙水一般为潜水，潜水流向受地形影响，垂直于等潜水位线，从高处流向低处。根据地块及周边地形地势，地块外整体地势西南高东北低，地块内地势整体西南高东北低，根据地块周边地势情况，确定地块所在区域地下水流向为自西南向东北方向，汇入东侧 1.17km 处的祥灵河。

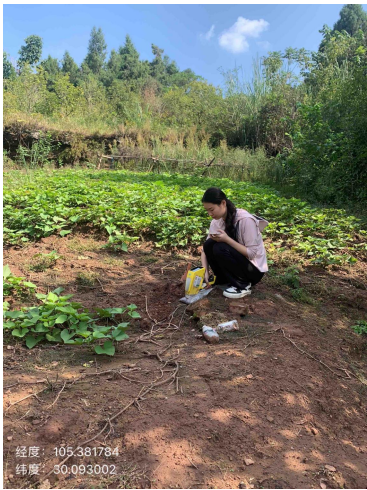
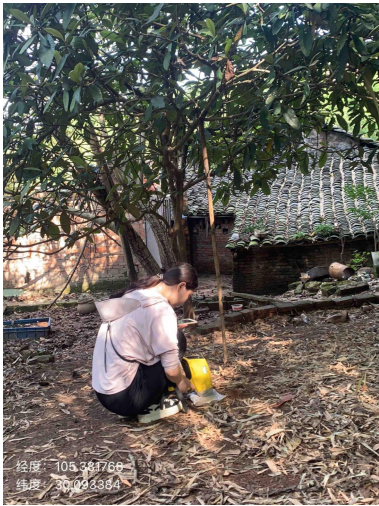
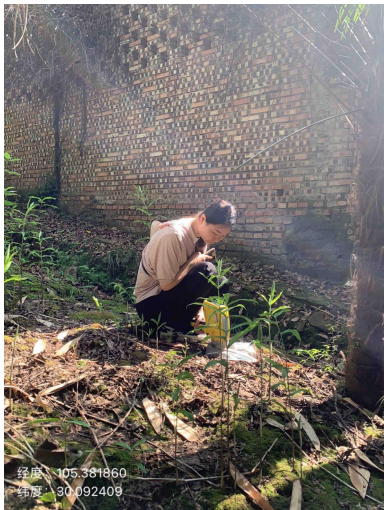
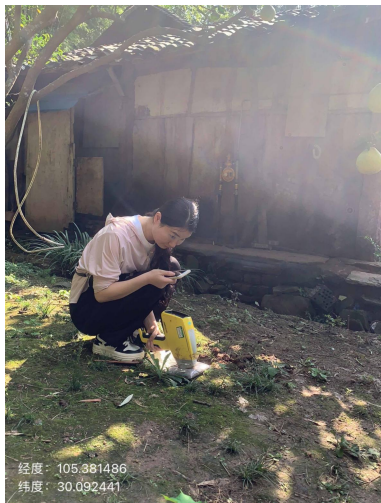
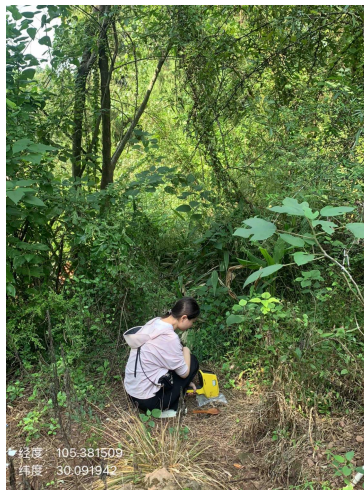
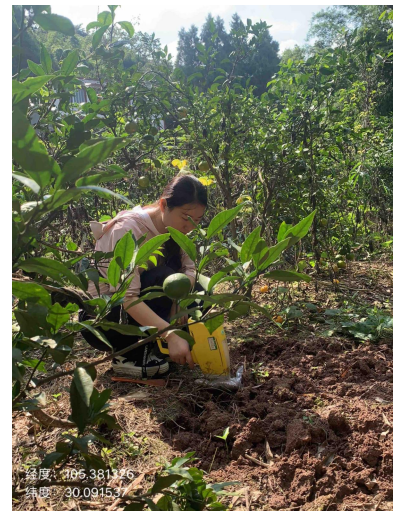
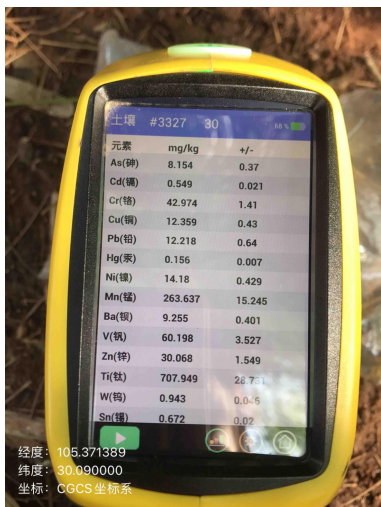
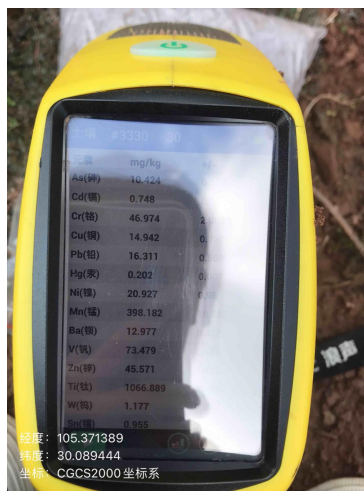
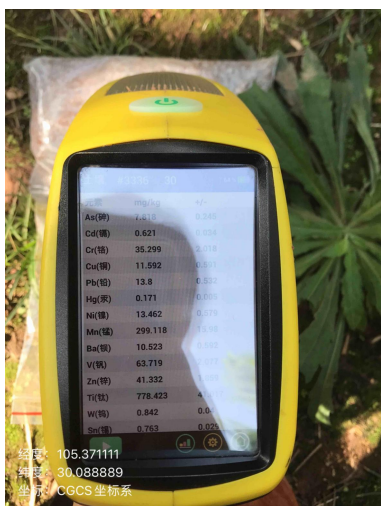
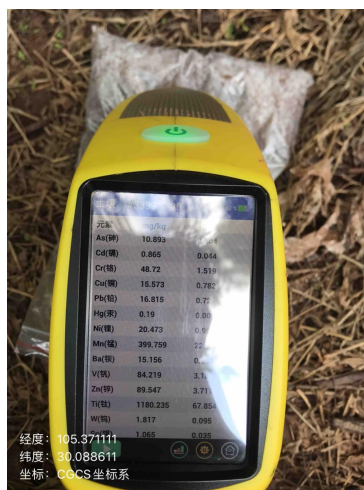
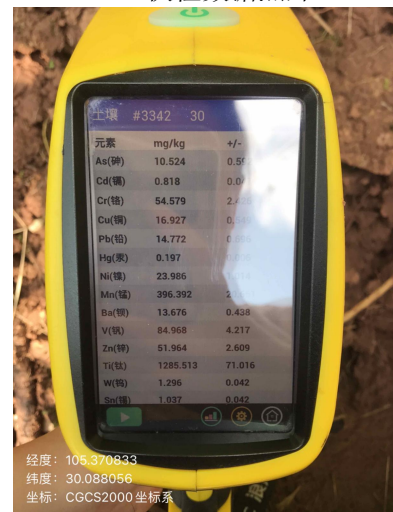
图 7.5-2 现场快检照片

KJ1 快检照片

KJ2 快检照片

KJ3 快检照片

KJ4 快检照片

KJ5 快检照片

KJ6 快检照片

KJ1 快检数据照片

KJ2 快检数据照片

KJ3 快检数据照片

KJ4 快检数据照片

KJ5 快检数据照片

KJ6 快检数据照片

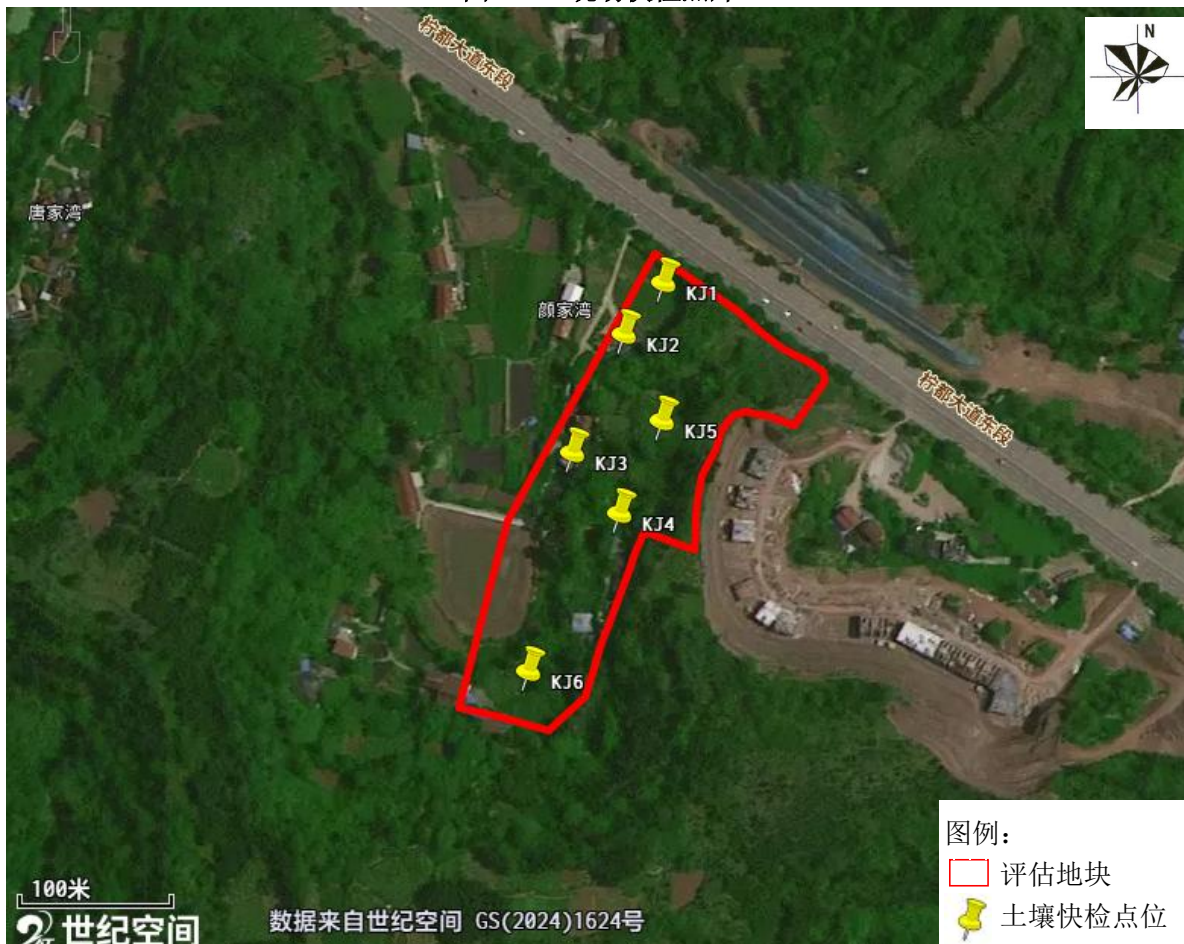
图 7.5-3 地块内土壤快检点位分布图

| 序号 | 点位编号 | 布设原因 | 点位性质 | 指标 |
|---|---|---|---|---|
| 5 | KJ5 | 现状和历史为未利用地，非重点区域 | 原状土点位 | |
| 6 | KJ6 | 现状和历史为农用地，存在人为活动痕迹，属重点区域 | 扰动点位 | |
