# 乐至县仁和环保有限责任公司（城市生活垃圾处理厂）地块在产企业土壤污染状况详细调查和风险管控方案

委托单位：乐至县仁和环保有限责任公司

编制单位：四川资雁生态科技有限公司

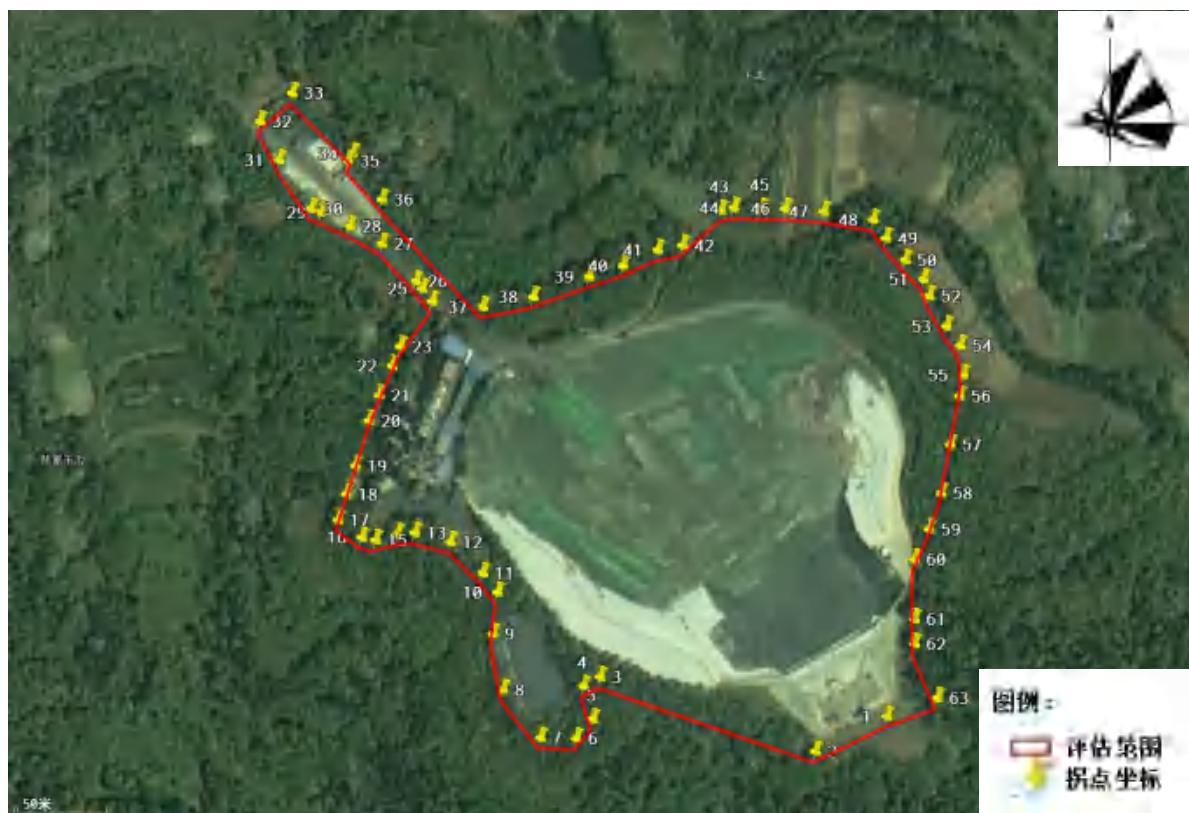
图 2.2-1 调查范围图

本次调查地块范围及拐点见图 2.2-1，拐点坐标见表 2.2-1。

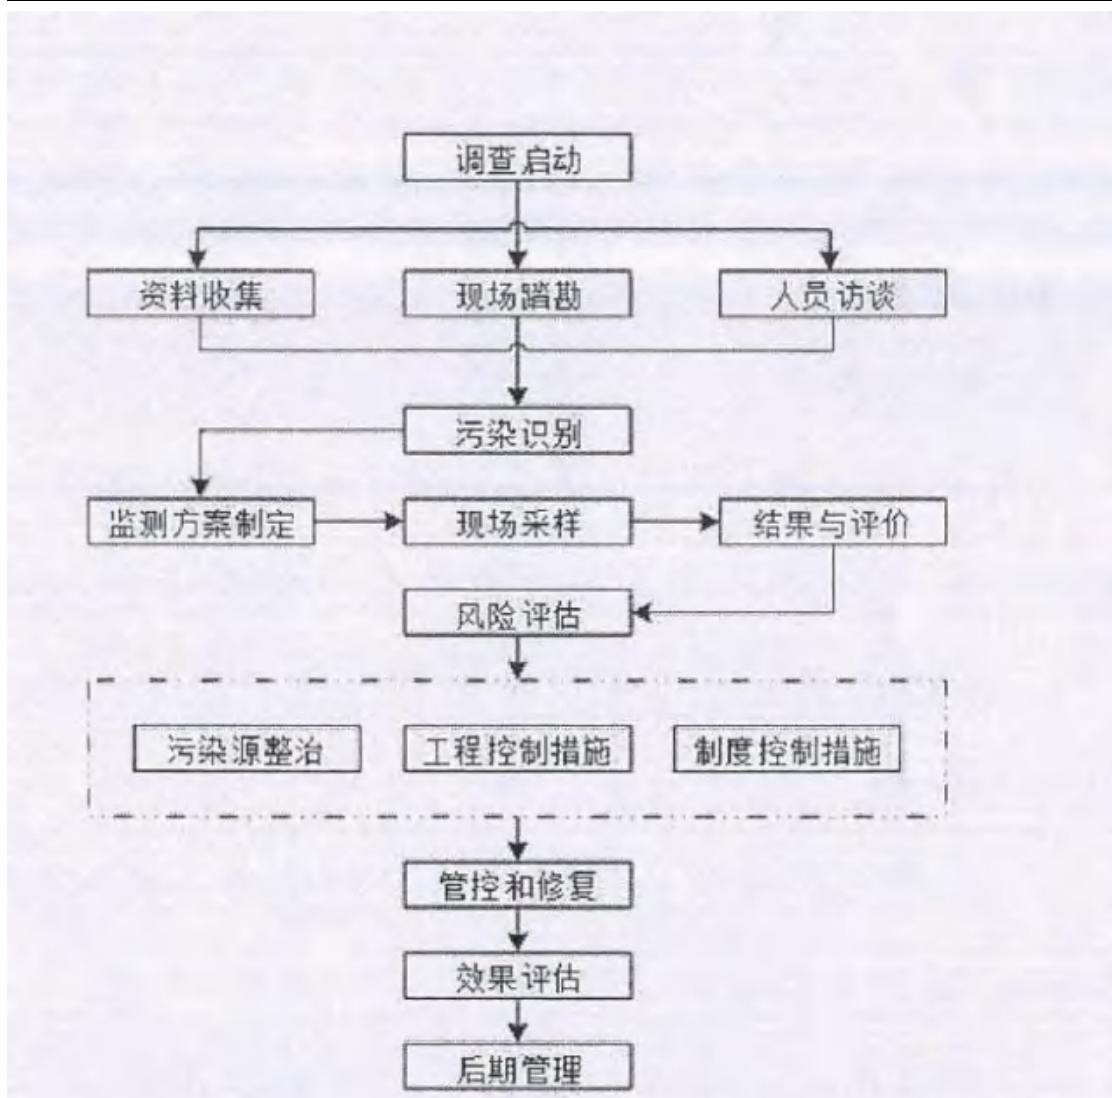
图 2.4-1 项目开展流程图

其项目开展程序如下图2.4-1所示：

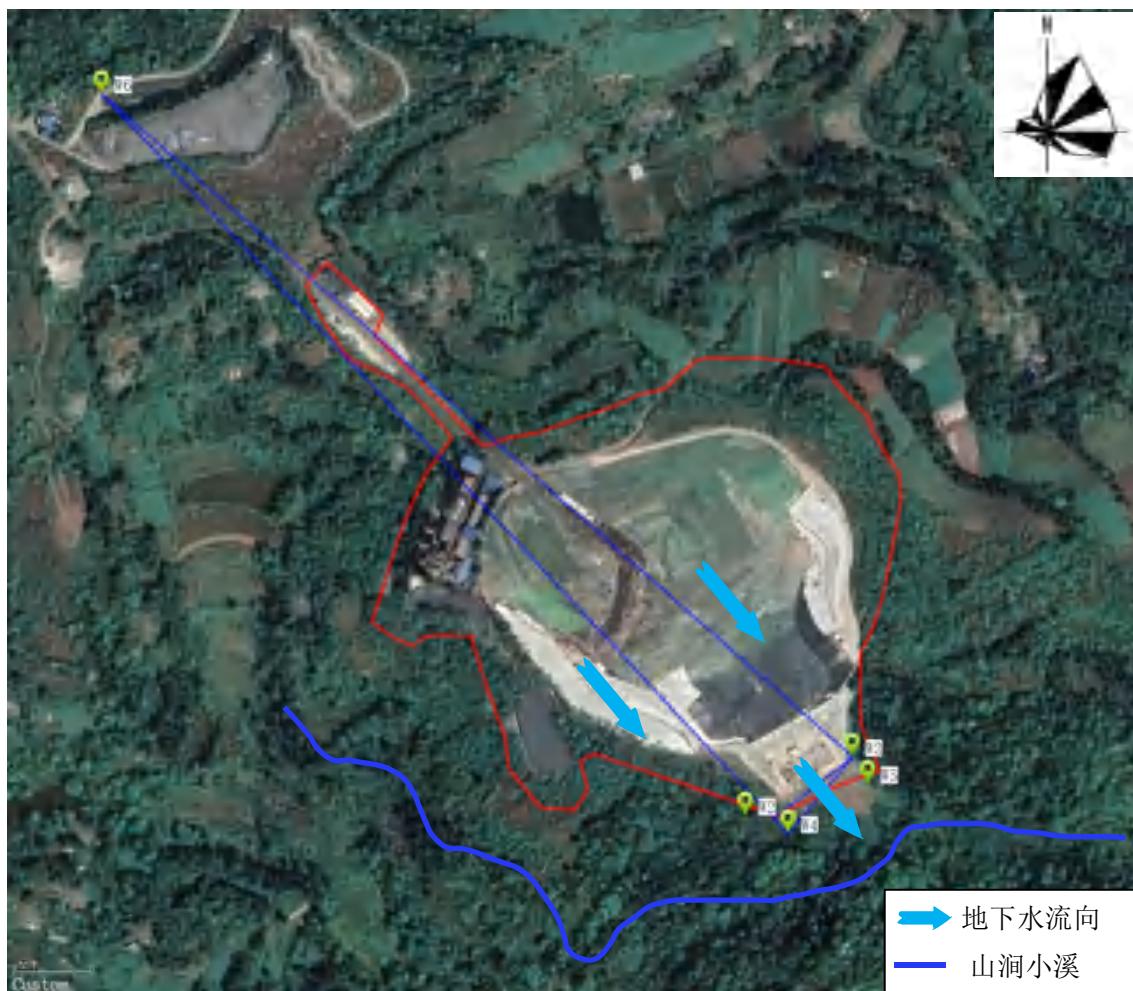
图 3.1-3 地块所在区域地下水流向图

点位编号	点位名称	井深	井口高程	水位埋深	水位高程
W2	地块内垃圾坝下监测井	18m	432m	3m	429m
W3	垃圾坝下调节池东侧监测井	18m	432m	3m	429m
W4	垃圾坝下调节池西南侧监测井	13m	429m	2m	427m
W5	垃圾坝下调节池东南侧监测井	13m	430m	2m	428m
W6	地块外对照点	6m	473m	3m	470m

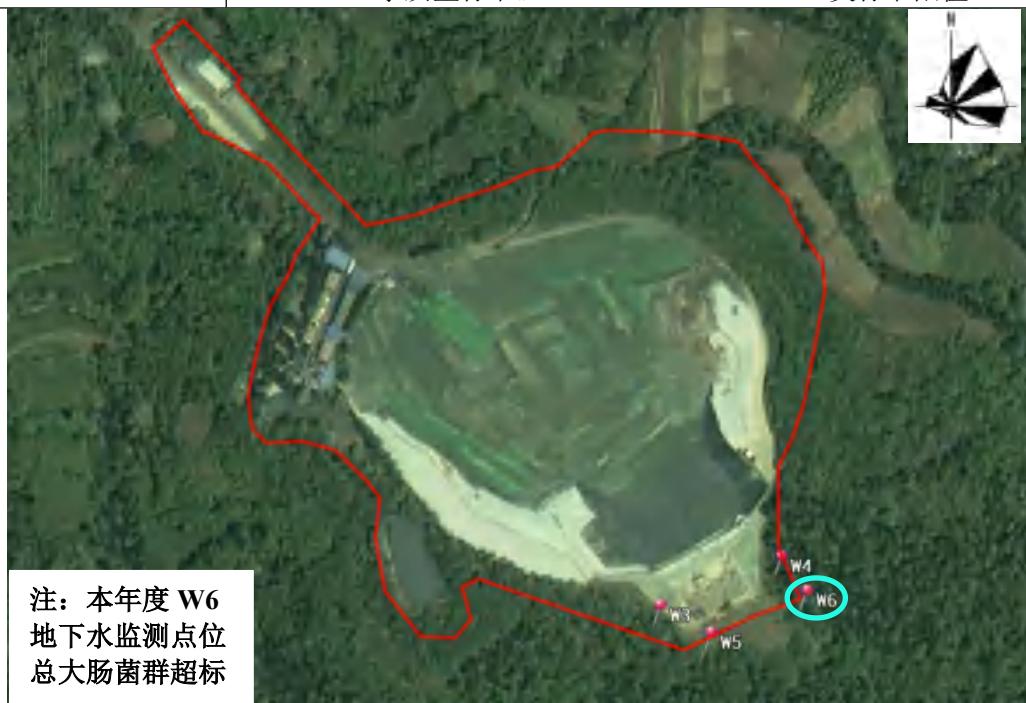
图 3.6-1 2020 年地下水超标点位图

监测年份		2020年11月				
来源		《乐至县仁和环保有限责任公司（城市生活垃圾处理厂）2020 年度土壤环境自行监测报告》				
监测指标		pH值、总硬度、溶解性总固体、硫酸盐、氯化物、铁、锰、铜、锌、挥发酚、耗氧量、氨氮、总大肠菌群、亚硝酸盐（以N计）、硝酸盐（以N计）、氰化物、氟化物、汞、总砷、镉、六价铬、铅				
监测点位		W3	W4	W5	W6	
评价标准		《地下水质量标准》（GB/T14848-2017）IV类标准限值				
是否超标		否	否	否	是	
超标情况						
超标指标	标准限值	/	/	/	/	
总大肠菌群	≤100	/	/	/	920	
结论		除 W6 点位的总大肠菌群超标外，其余监测点位监测结果均符合《地下水质量标准》（GB/T14848-2017）IV类标准限值

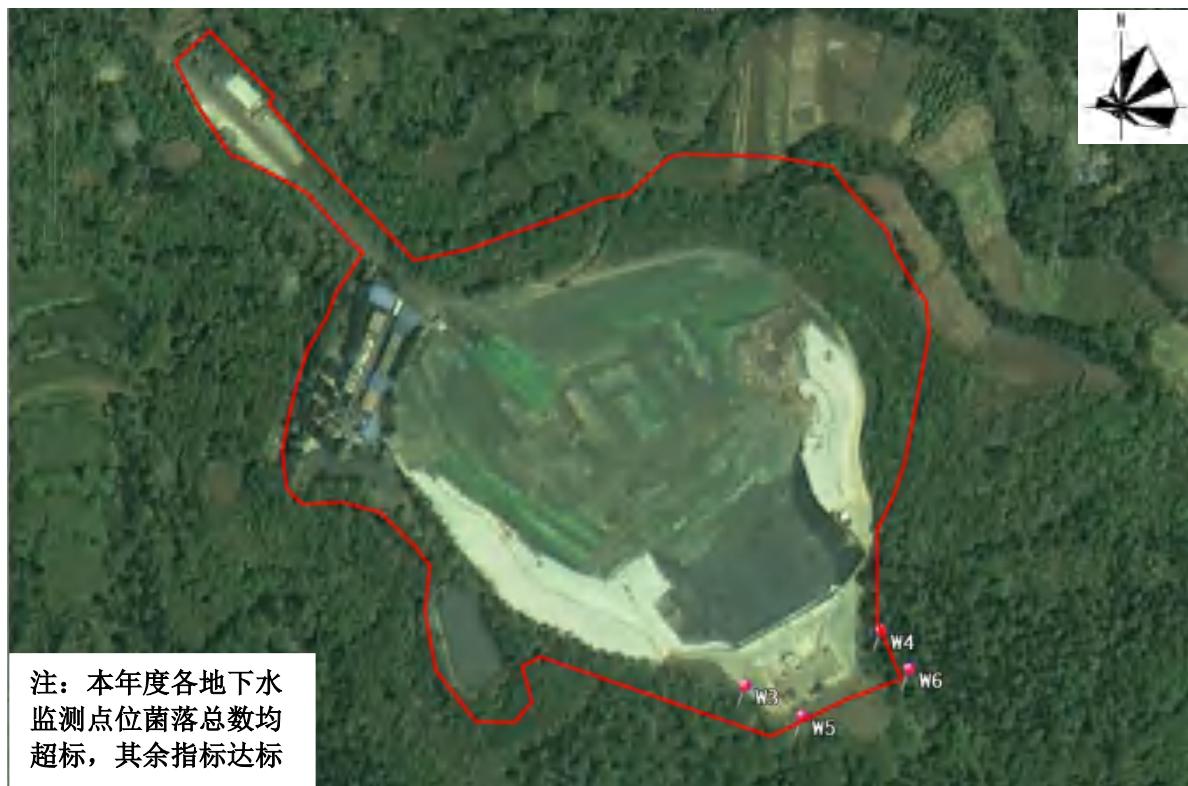
图 3.6-2 2022 年地下水超标点位图

监测年份	2022年11月			
来源	《乐至县仁和环保有限责任公司（城市生活垃圾处理厂）土壤和地下水自行监测报告（2022 年度）》			
监测指标	色、嗅和味、浑浊度、肉眼可见物、pH、总硬度、溶解性总固体、硫酸盐、氯化物、铁、锰、铜、锌、铝、挥发性酚类、阴离子表面活性剂、耗氧量、氨氮、硫化物、钠、亚硝酸盐、硝酸盐、氰化物、氟化物、碘化物、汞、砷、硒、镉、铬（六价）、铅、三氯甲烷、四氯化碳、苯、甲苯、总大肠菌群、菌落总数、镍、石油类			
监测点位	W3	W4	W5	W6
评价标准	《地下水质量标准》（GB/T14848-2017）IV类标准限值			
是否超标	是	是	是	是
超标情况				
超标指标	标准限值	/	/	/
菌落总数	$\leq 1000$	$2.1 \times 10^3$	$2.4 \times 10^3$	$2.2 \times 10^3$
结论	各监测点位菌落总数均超标，各点位其余指标监测结果均符合《地下水质量标准》（GB/T14848-2017）IV类标准限值

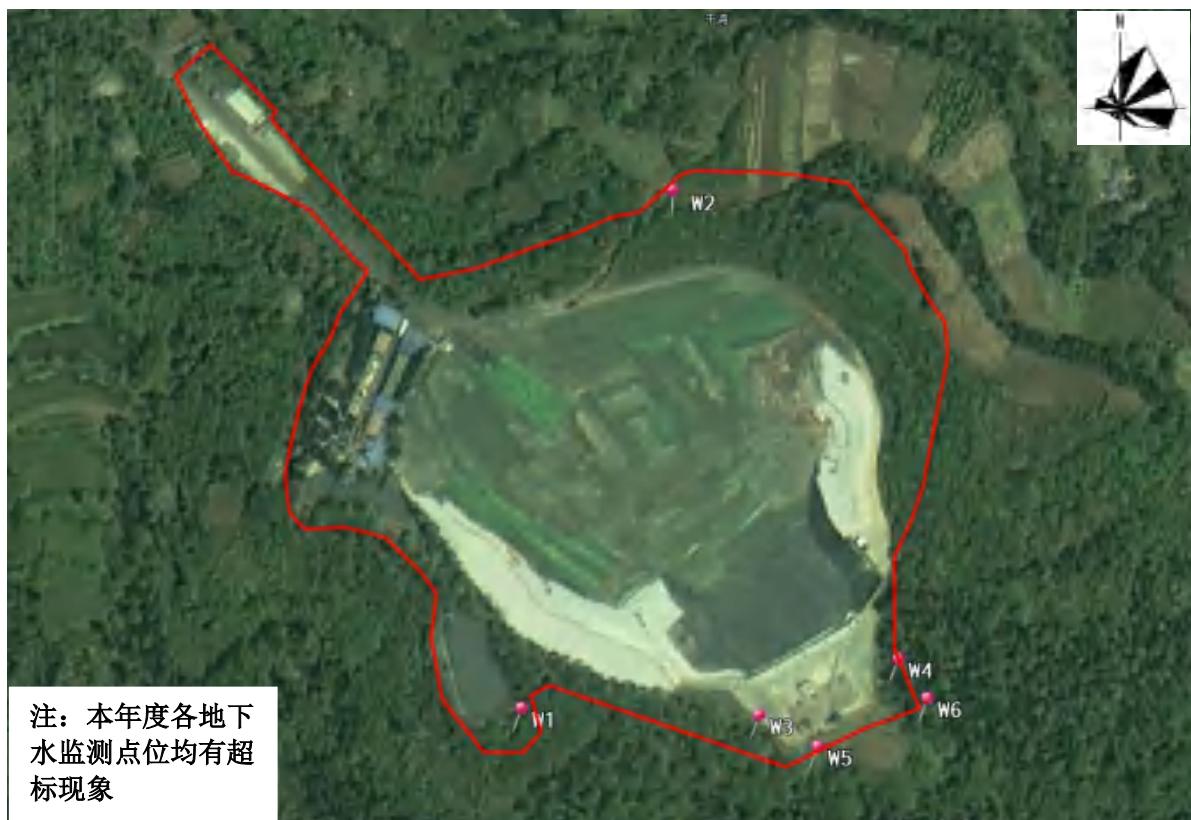
图 3.6-3 2023 年地下水超标点位图

监测年份	2023年11月					
来源	《乐至县仁和环保有限责任公司（城市生活垃圾处理厂）土壤和地下水自行监测报告（2023 年度）》、《乐至县仁和环保有限责任公司（城市生活垃圾处理厂）地下水环境状况调查评估报告》					
监测指标	pH、氯化物、硫酸盐、总硬度、溶解性总固体、铁、锰、铜、锌、挥发性酚类、阴离子表面活性剂、耗氧量、硝酸盐氮、亚硝酸盐氮、氨氮、氟化物、氰化物、汞、砷、硒、镉、铬（六价）、铅、六六六、滴滴涕、p, p'-DDT、六氯苯、三氯甲烷、二氯一溴甲烷、三溴甲烷、四氯化碳、氯乙烯、氯苯、苯、甲苯、乙苯、二甲苯、苯乙烯、苯并（a）芘、粪大肠菌群、总大肠菌群、铍、钡、镍、菌落总数、硫化物、石油类					
监测点位	W1	W2	W3	W4	W5	W6
评价标准	《地下水质量标准》（GB/T14848-2017）IV类标准限值					
是否超标	是	是	是	是	是	是
超标情况						
超标指标	标准限值	/	/	/	/	/
总硬度	≤650	1130	933	1990	/	/
溶解性总固体	≤2000	2560	/	5130	/	/
硫酸盐	≤350	660	380	1740	/	/
氯化物	≤350	651	358	1190	423	504
锰	≤1.50	7.88	/	6.08	/	1.68
耗氧量	≤10.0	23.9	/	16.3	/	13.4
总大肠菌群	≤100	/	/	/	170	/
菌落总数	≤1000	/	/	/	1700	2100
镍	≤0.10	0.168	/	0.277	/	/
结论	各监测点位均出现超标情况，主要超标指标为总硬度、溶解性总固体、硫酸盐、氯化物、锰、耗氧量、总大肠菌群、菌落总数、镍，其余指标监测结果均符合《地下水质量标准》（GB/T14848-2017）IV类标准限值

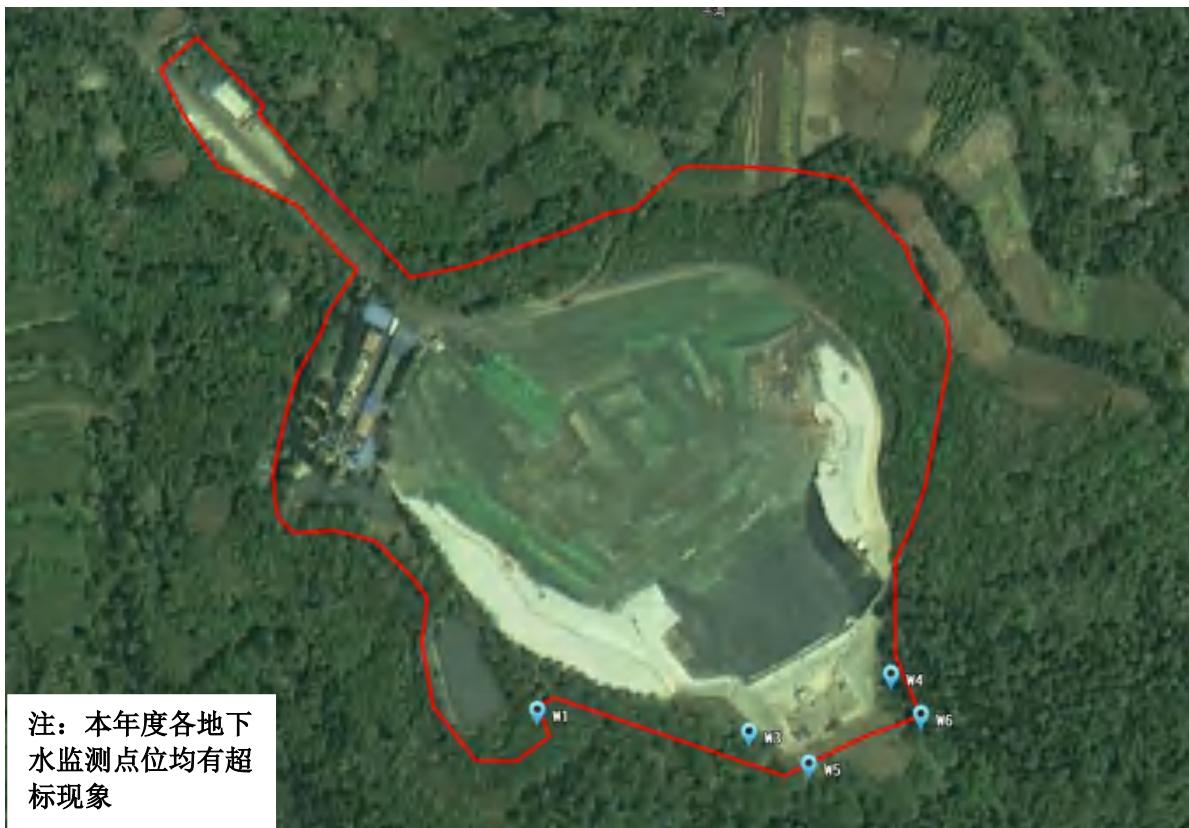
图 3.6-4 2024 年地下水超标点位图

监测年份	2024年6月、11月				
来源	《乐至县仁和环保有限责任公司（城市生活垃圾处理厂）土壤和地下水自行监测报告（2024 年度）》				
监测指标	pH、总硬度、溶解性总固体、硫酸盐、氯化物、铁、锰、铜、锌、挥发性酚类、阴离子表面活性剂、耗氧量、氨氮、硫化物、氟化物、汞、砷、硒、镉、铬（六价）、铅、镍、石油类、总大肠菌群、菌落总数				
监测点位	W1	W3	W4	W5	W6
评价标准	《地下水质量标准》（GB/T14848-2017）IV类标准限值				
是否超标	是	是	是	是	是
超标情况					
超标指标	标准限值	W1	W3	W4	W5
总硬度	$\leq 650$	$2.02 \times 10^3$	$2.09 \times 10^3$	$1.46 \times 10^3$	$1.16 \times 10^3$
溶解性总固体	$\leq 2000$	$4.98 \times 10^3$	$4.99 \times 10^3$	$5.98 \times 10^3$	$2.03 \times 10^3$
硫酸盐	$\leq 350$	$1.39 \times 10^3$	$1.56 \times 10^3$	$3.83 \times 10^3$	/
氯化物	$\leq 350$	$1.84 \times 10^3$	$1.14 \times 10^3$	405	572
锰	$\leq 1.50$	6.84	3.75	/	1.62
耗氧量	$\leq 10.0$	27.3	11.6	/	12.9

总大肠菌群	$\leq 100$	170	920	$2.8 \times 10^3$	540	/
菌落总数	$\leq 1000$	$7.4 \times 10^3$	$3.7 \times 10^3$	/	$4.7 \times 10^3$	$4.5 \times 10^3$
镉	$\leq 0.01$	/	0.011	/	/	0.014
结论	各监测点位均出现超标情况，主要超标指标为总硬度、溶解性总固体、硫酸盐、氯化物、锰、耗氧量、总大肠菌群、菌落总数、镉，其余指标监测结果均符合《地下水质量标准》（GB/T14848-2017）IV类标准限值

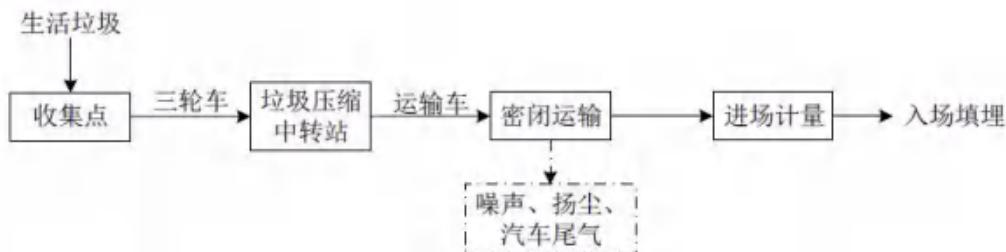
图 4.4-1 收运工艺及产污环节流程图

三轮车将收集点的生活垃圾清运至乡镇的垃圾压缩中转站，经压缩后的生活垃圾通过垃圾运输车辆按照规定的运输路线驶入填埋场区内，经计量后驶入填埋区，卸料后的车辆开往转运站或垃圾库进行冲洗，填埋场内不设车辆冲洗设施。

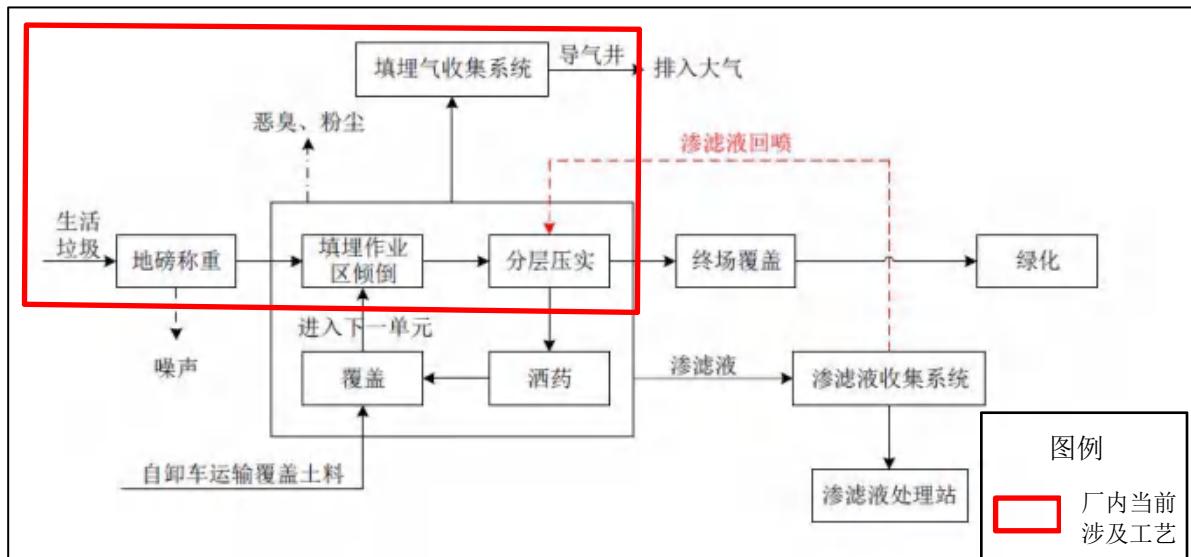
图 4.4-2 生活垃圾填埋工艺及产污环节流程图

开始准备填埋时，对摊铺于防渗系统上的第一层垃圾，采用一台挖掘机进行摊铺，每层垃圾摊铺厚度不超过  $60\text{cm}$ ，经过 4-5 层摊铺后，达到层高  $2\text{m}$  的作业高度，平面排水坡度控制在 2% 左右。初始填埋的  $2\text{m}$  厚垃圾应由精选的垃圾构成，这些垃圾仔细摊放，从而最大限度地减小刺穿或破坏填埋场防渗系统和渗滤液收集系统的可能性。铺在水平防渗系统和边坡上的第一层垃圾宜使用推土机适度压实，任何作业机械及车辆都不应在填埋场防渗系统上直接行驶、作业。垃圾推铺作业采用斜面作业法，分层均匀摊铺，即由推土机将倒卸的垃圾向纵深方向推进，并形成一定的斜坡。每层摊铺的垃圾层厚度为  $0.4\text{-}0.6\text{m}$ ，推土机行进坡度为  $1:5\text{-}1:6$  之间，推土机的推铺距离控制在

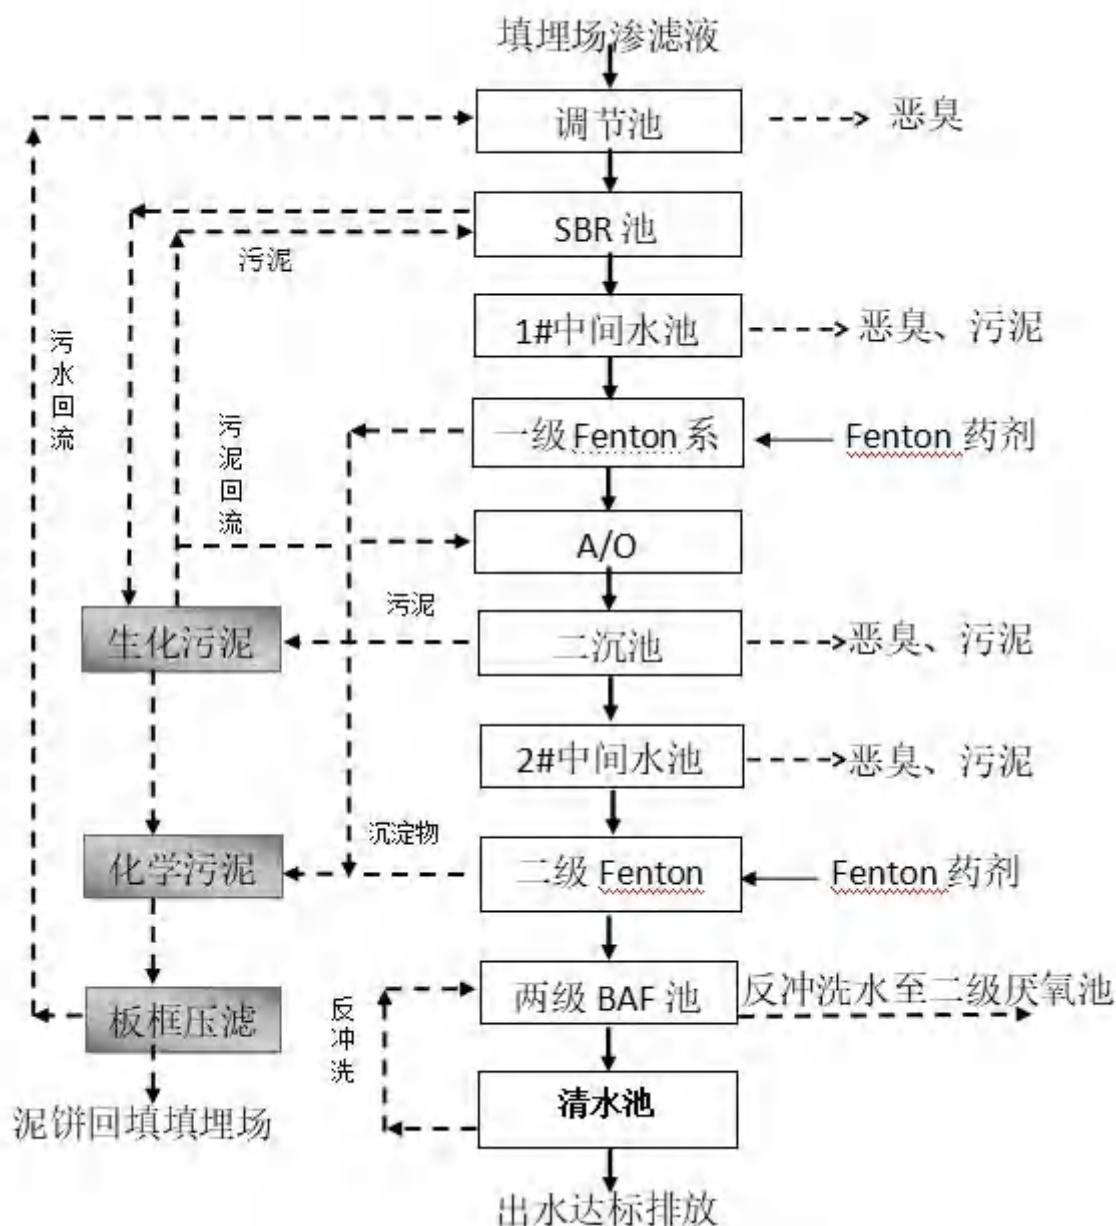
图 4.4-3 渗滤液处理工艺及产污环节流程图

渗滤液进入 Fenton 系统后，投加硫酸亚铁和双氧水等辅料，同时开启循环泵与 Fenton 催化塔进行循环催化。亚铁离子在酸性条件下催化双氧水产生具有强氧化能力的羟基自由基。在羟基自由基的作用下，污水中的难生物降解有机物的结构被破坏，大部分有机物被直接矿化成二氧化碳和水，或转化为小分子有机物，待反应完全后，投加液碱，将污水的 pH 调节至 7~8，然后投加 PAM 助凝剂，污水中形成氢氧化铁沉淀物，形成氧化与絮凝的双重作用。然后污水进入沉淀池进行泥水分离。渗滤液经

渗滤液处理过程中产生的污泥，经污泥浓缩池浓缩后，再用板框压滤机进行脱水，产生含水率为 70%~80% 的泥饼，经干化为含水率 60% 后，回填垃圾填埋场进行处置。

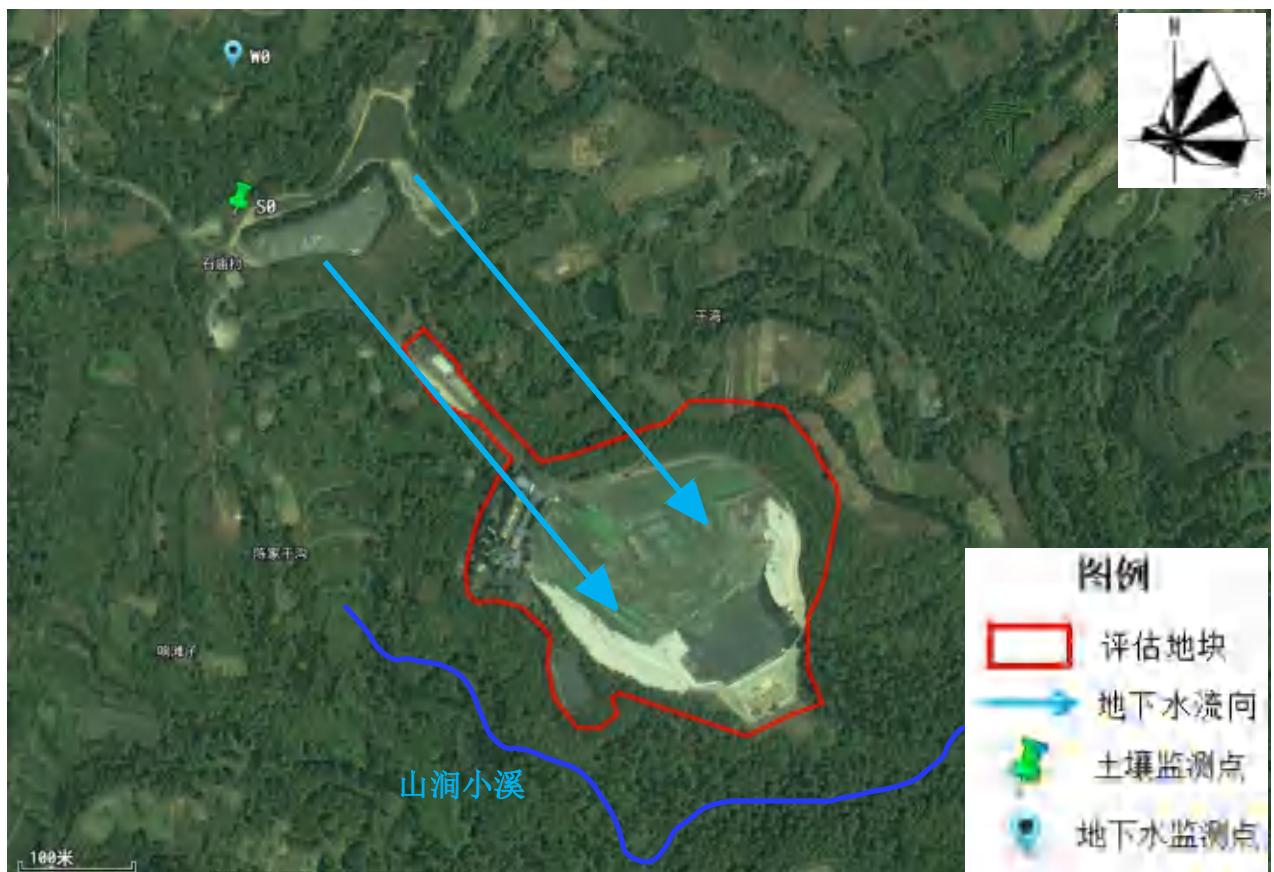
图 5.1-2 地块外土壤和地下水对照点位分布图

依据区域水文地质资料，利用地块外上游约 300m 的民用水井作为本次地下水背景监测井（W0）。地块内土壤和地下水监测点位分布如图 5.1-1，地块外土壤和地下水对照点如图 5.1-2。

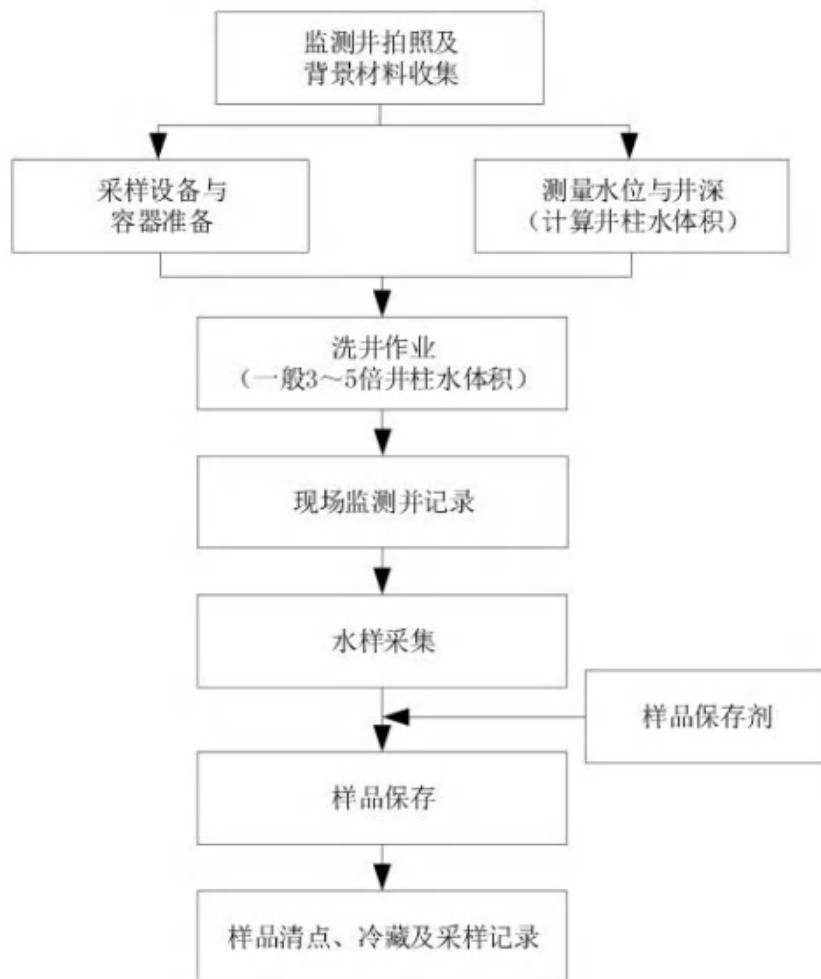
图 5.3-1 监测井地下水采样作业流程图

根据《地下水环境监测技术规范》（HJ 164-2020），样品采集一般按照挥发性有机物（VOCs）、半挥发性有机物（SVOCs）、稳定有机物、重金属和普通无机物的顺序采集。采集 VOCs 水样时执行 HJ 1019 相关要求。

- a) 地下水样品一般要采集清澈的水样。成井洗井结束后，监测井至少稳定 24 h 后开始采集地下水样品，如水样浑浊时应进一步洗井，保证监测井出水水清砂净。
- b) 采样时，除有特殊要求的项目外，要先用采集的水样荡洗采样器与水样容器 2、3 次。采集 VOCs 水样时必须注满容器，上部不留空间，具体参照 HJ 1019 相关要求；测定硫化物、石油类、细菌类和放射性等项目的水样应分别单独采样。各监测项目所需水样采集量应参照《地下水环境监测技术规范》（HJ 164-2020）中采样量已考虑重复分析和质量控制的需要，并留有余地；
- c) 采集水样后，立即将水样容器瓶盖紧、密封，贴好标签，标签可根据具体情况进行设计，一般包括采样日期和时间、样品编号、监测项目等；
- d) 采样结束前，应核对采样计划、采样记录与水样，如有错误或漏采，应立即重采或补采。

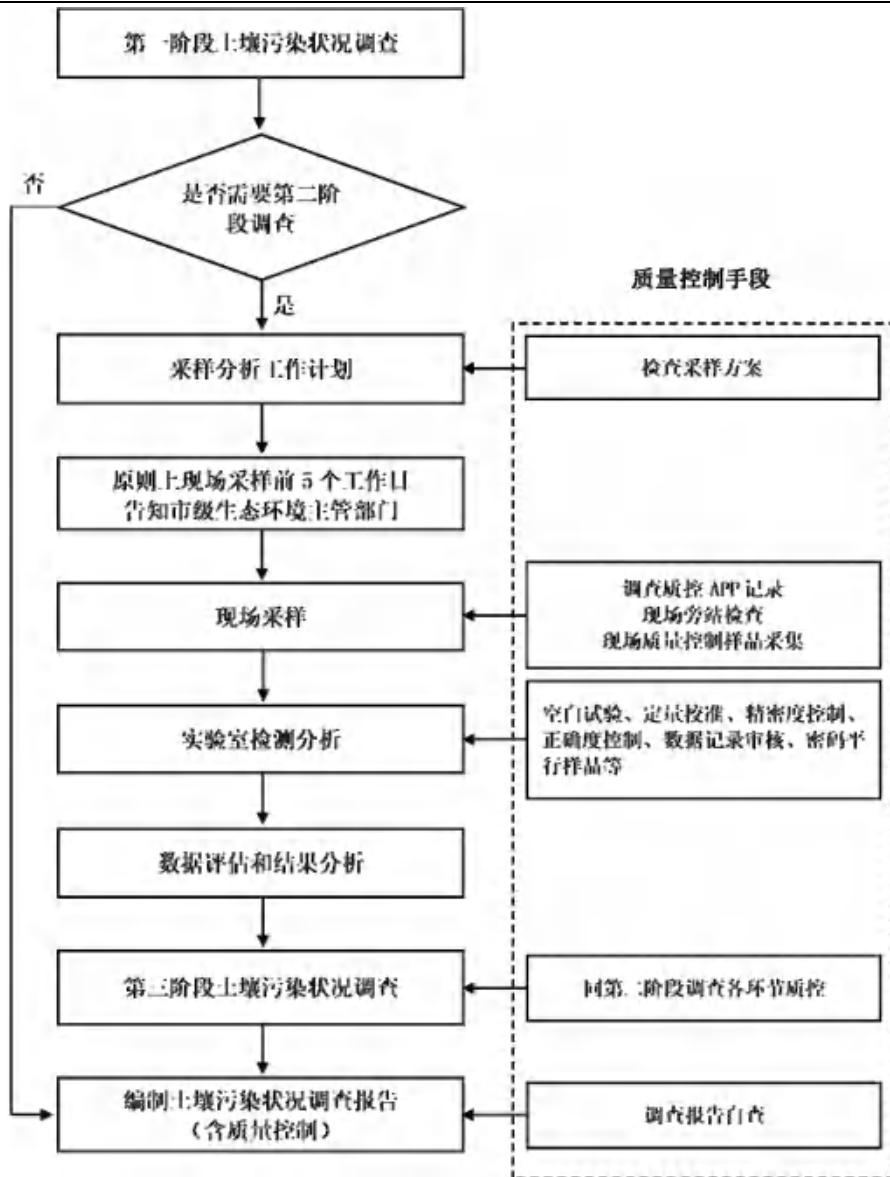
图 5.7-1 质量控制工作流程

严格按照《建设用地土壤污染状况调查质量控制技术规定（试行）》相关技术规定，形成如下工作流程，质控工作组对该项目的采样方案、现场采样及实验室分析过程均进行了全过程监督。

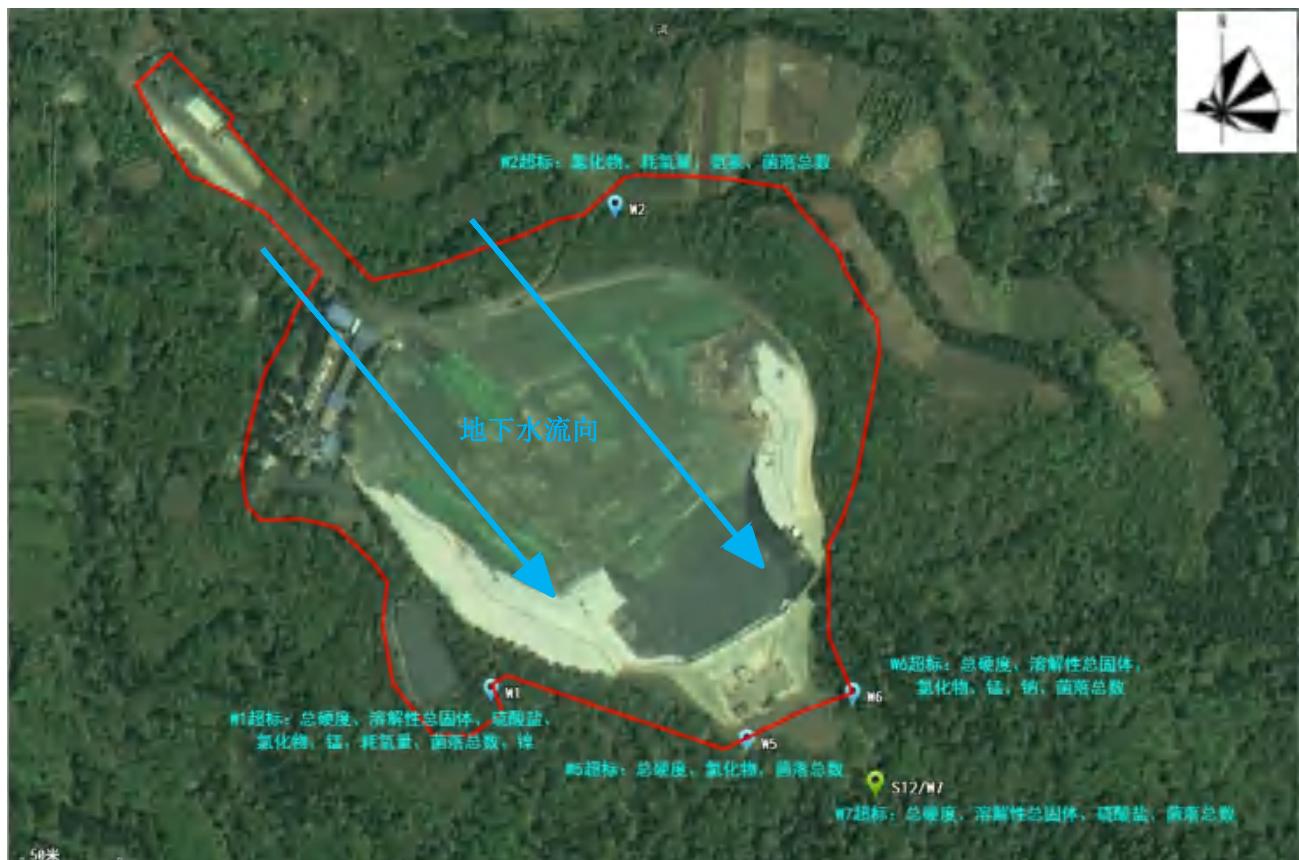
图 6.2-1 地下水超标情况图

氨氮	$\leq 1.50$	/	/	<b>2.25</b>	/	/	/
钠	$\leq 400$	/	/	/	/	<b>433</b>	/
菌落总数	$\leq 1000$	<b><math>1.4 \times 10^3</math></b>	<b><math>4.1 \times 10^3</math></b>	<b><math>3.7 \times 10^3</math></b>	<b><math>2.3 \times 10^3</math></b>	<b><math>4.1 \times 10^3</math></b>	<b><math>3.2 \times 10^3</math></b>
镍	$\leq 0.10$	/	<b>0.113</b>	/	/	/	/
结论	各监测点位均出现超标情况，主要超标指标为总硬度、溶解性总固体、硫酸盐、氯化物、锰、耗氧量、氨氮、钠、菌落总数、镍，其余指标监测结果均符合《地下水质量标准》（GB/T14848-2017）IV类标准限值

根据《乐至县仁和环保有限责任公司（城市生活垃圾处理厂）2024 年度土壤污染隐患排查报告》（2024.9），地块内填埋区和各池体、罐体、管道等设置的土壤污染预防设施和措施基本满足《重点监管单位土壤污染隐患排查指南（试行）》要求，现场未见裂缝和泄漏痕迹，存在的土壤污染隐患较小。但因填埋区和各地下池体等属隐蔽性重点设施设备，且填埋场运行时间久远，其运行过程中可能存在跑、冒、滴、漏现象。同时针对历史监测和本次调查地下水超标较重的点位均为 W1、W6 点位，因此推测其上游的应急池和调节池可能存在轻微泄漏现象，造成地下水污染物随地下水向迁移。

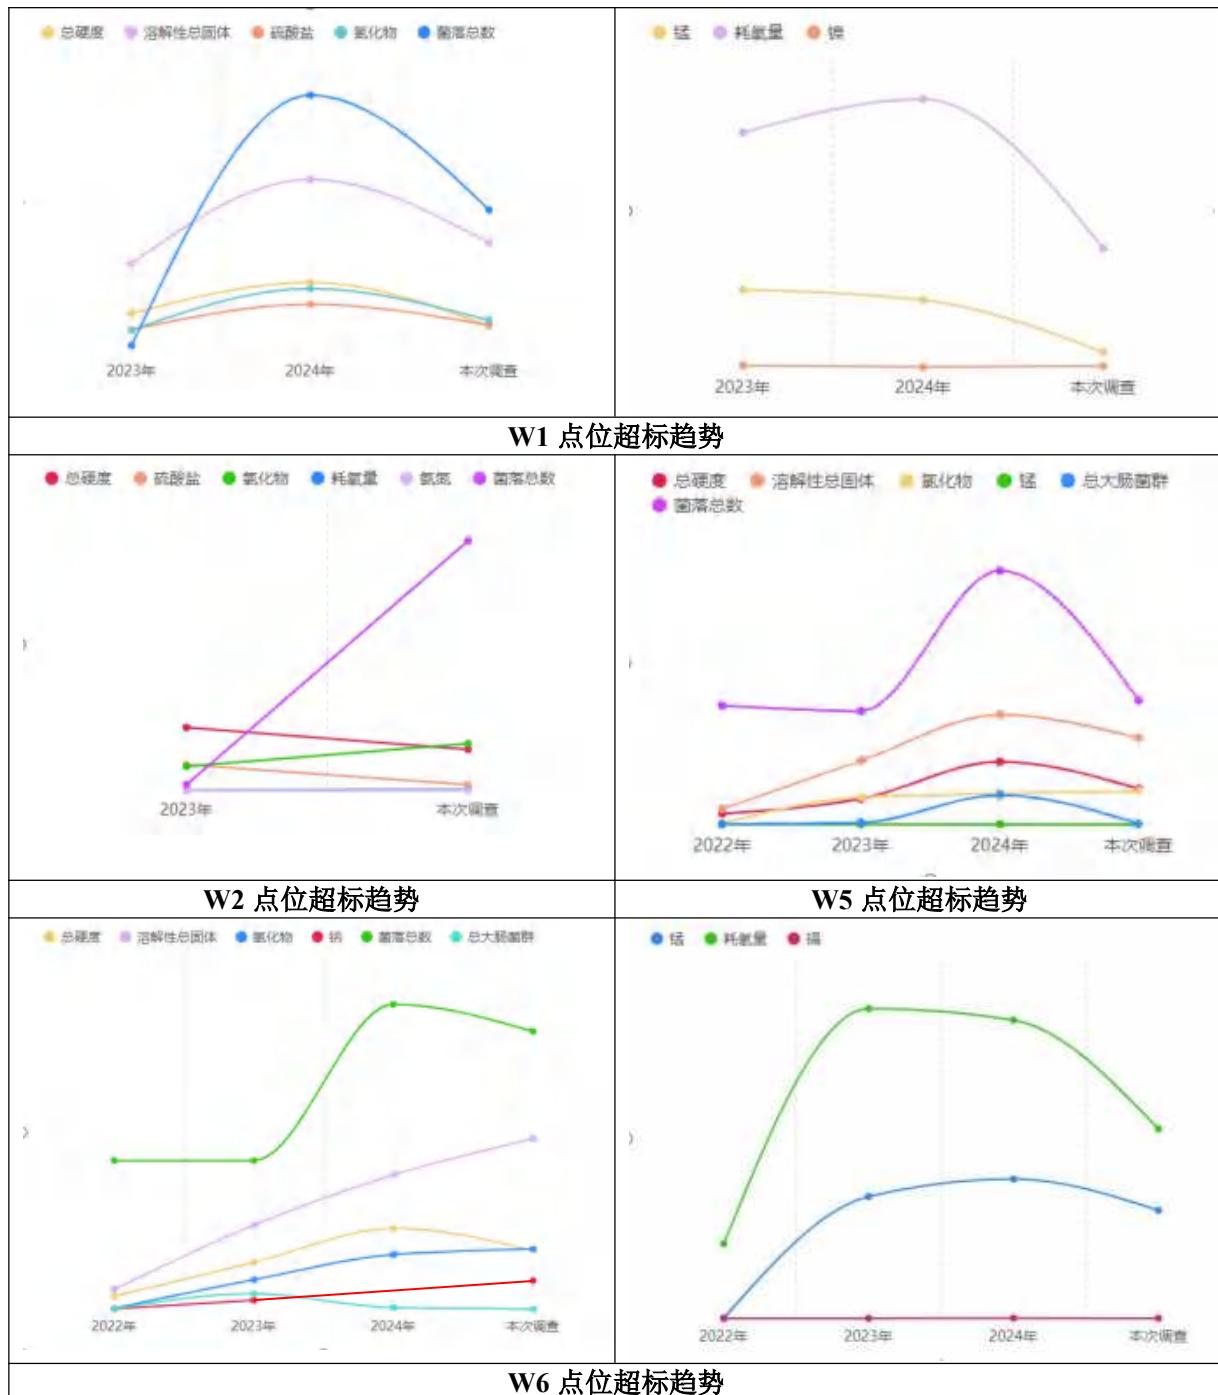
图 6.2-2 各地下水点位超标指标监测数据趋势图

菌落总数	未监测	$2.2 \times 10^3$	2200	$4.5 \times 10^3$	$4.1 \times 10^3$	减缓
	镉	/	/	/	0.014	/	减缓
